ОКОНЧАТЕЛЕН ДОКЛАД

разследване на авиационно произшествие, възникнало на 27.01.2009 г.
със самолет М – 18 „Дромадер”, рег. № LZ–8012, експлоатиран от
авиационен оператор „Фортуна Еър” ЕООД, реализирано на летище
Горна Оряховица.

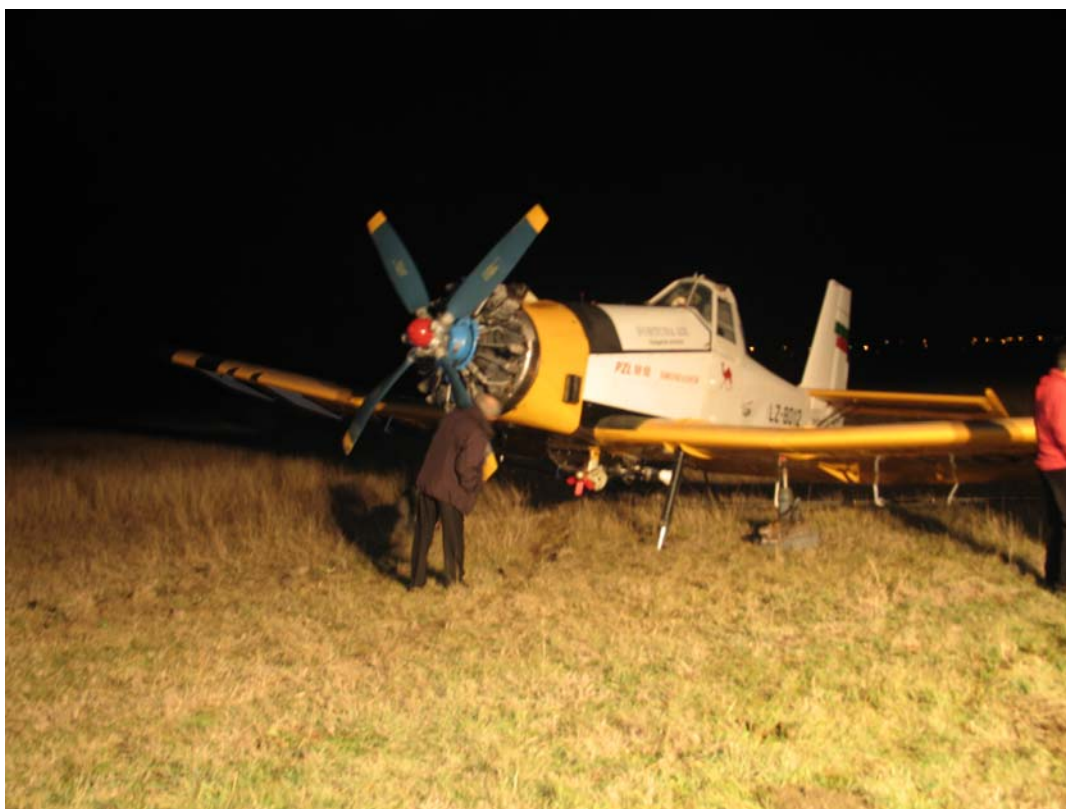
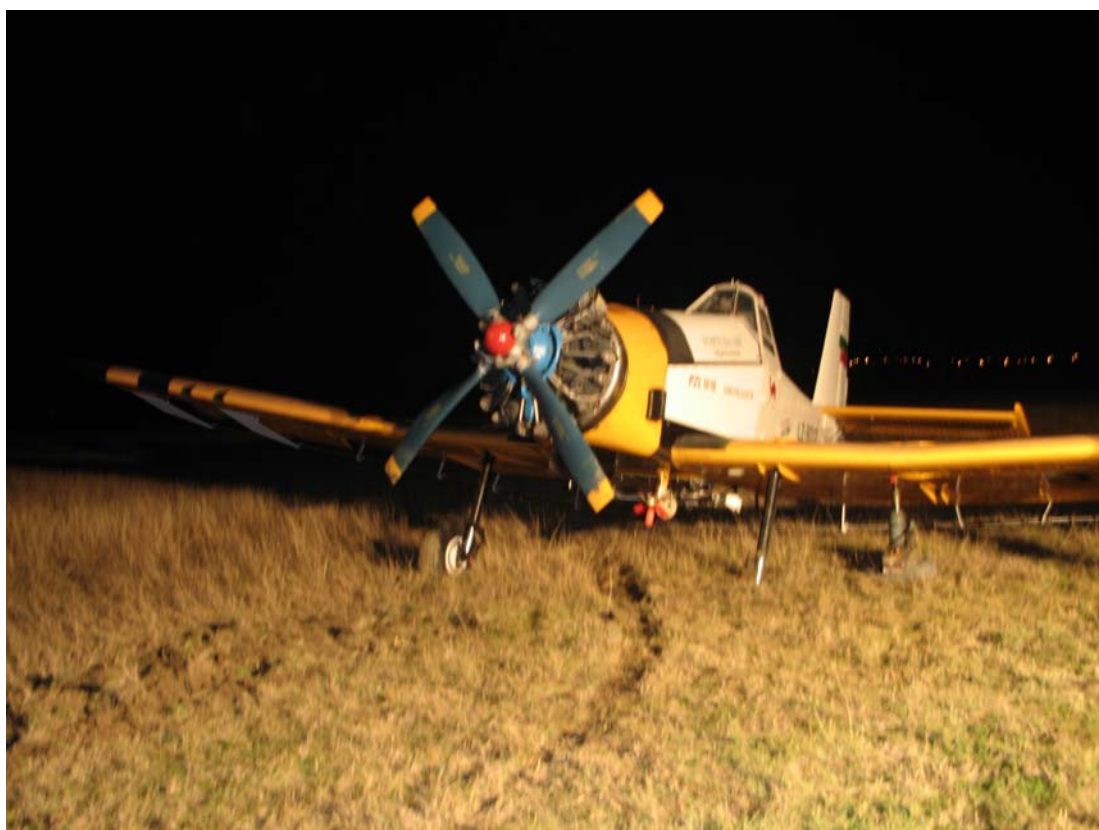
- Развиване и изпадане на гайката за закрепване на колелото към оста на лявата основна стойка;
- Изпадане на монтажния възел на колелото на левия основен колесник;
- Изпадане на възела на спирачния барабан на лявата основна стойка;
- Разкъсване на хидротръбопроводи към спирачното устройство на лявата основна стойка;
- Износване на петата на пръта на амортизатора на лявата основна стойка;
- Изкривяване на лопата на витлото на самолета;
- Повреди на крепежни елементи на разпръсквателната система за химикали към лявото полукрило.

В Приложение 1 на фиг. 1 и фиг. 2 е показано общото състояние на ВС след реализираното събитие. На фиг. 3 е показана оста на лявата основна стойка. На фиг. 4 е показано изпадналото ляво основно колело. На фиг. 5 и фиг. 9 е показана изкривената лопата на витлото. На фиг. 8 са показани повредите на крепежните елементи на разпръсквателната система.

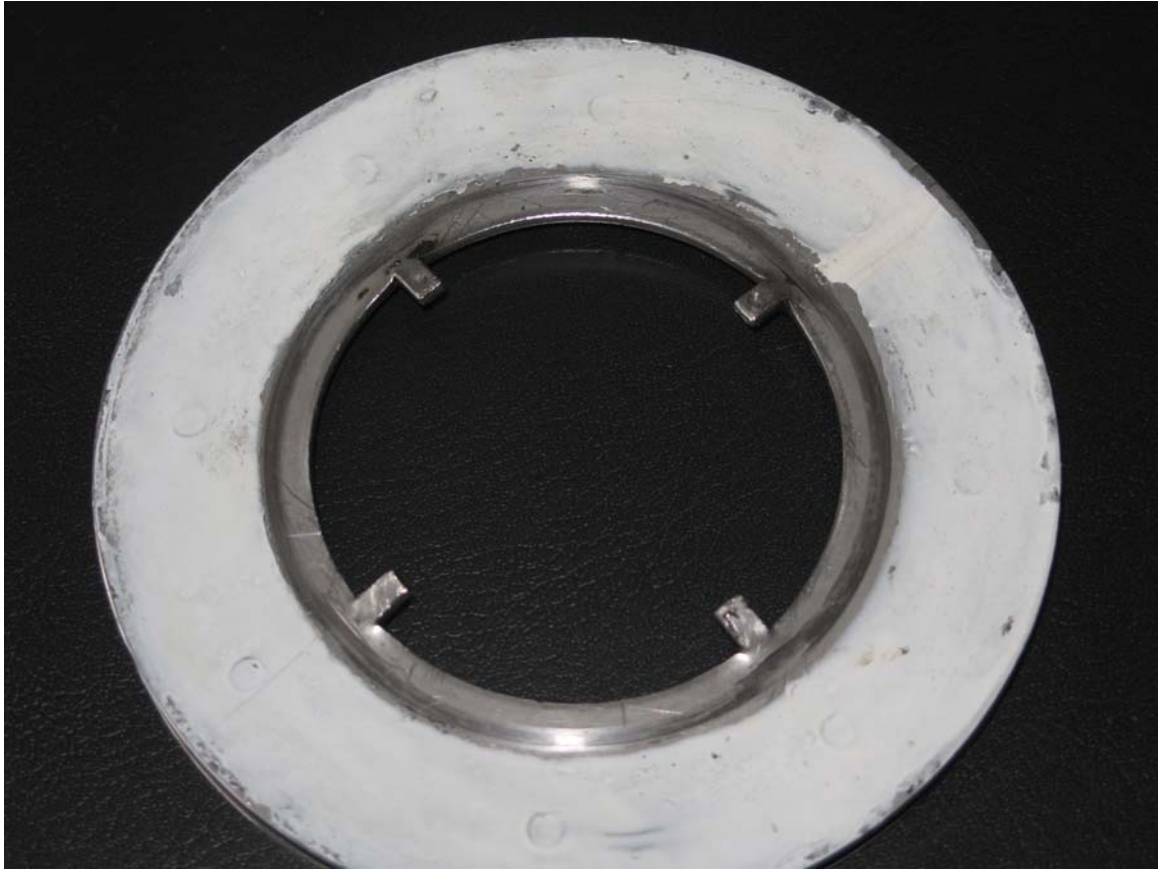
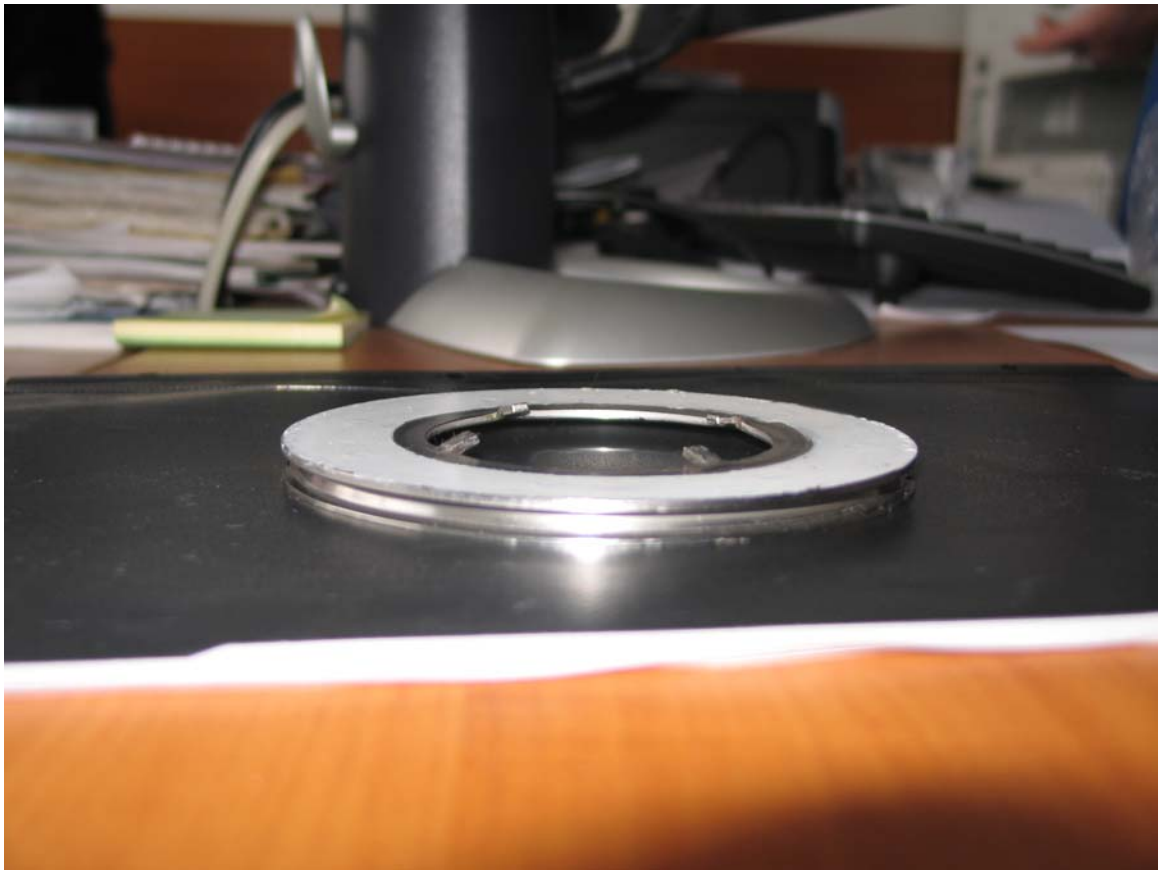
Извършен беше подробен оглед на капачката на външния лагер на лявото основно колело, фиг. 13 и фиг. 14 от Приложение 1, при което бяха направени следните констатации:

- зъбите на капачката са деформирани, като са огънати отвътре навън, като за вътрешна повърхност е приета тази която контактува с гривната на лагера;
- дебелина на зъбите 2 mm;
- максимално отклонение на външната повърхност на зъбите от вътрешната повърхност на капачката в мястото на опиране в дъното на прореза на оста на колелото – 5,56 mm, 4,93 mm, 4,08 mm и 4,70 mm;
- върху два от четирите зъба на капачката има следи от опирането на щифта на законтрящото болтче;
- по външната повърхност на капачката има следи от износване, предизвикани от съприкосновението с гайката за закрепване на колелото, фиг. 13 от Приложение 1;
- по вътрешната повърхност на капачката има следи от износване, предизвикани от съприкосновението с вътрешната гривна на лагера, фиг. 18 от Приложение 1.

Направеният оглед на капачката на външния лагер на лявото основно колело, който е описан в § 2.16, показва, че при монтирането на колелото на левия основен колесник са нарушени изискванията за монтаж, изложени в бюлетин № E/02.145/92 на завода производител. При посочената дълбочина на жлеба на оста на колелото, замерените отклонения, резултат от деформацията на зъбите и наличието на следи от щифтовете на законстрящите болтчета върху зъбите, гайката за закрепване на колелото към оста на левия основен колесник не е законтрена. Наличието на законстряща тел на

1. Да се провери начина на монтаж на лагерните капачки, стягащата гайка и щифтовете за законтряне на колелата на основните стойки на всички самолети PZL M18 „ДРОМАДЕР”, експлоатирани от български АО за САР.

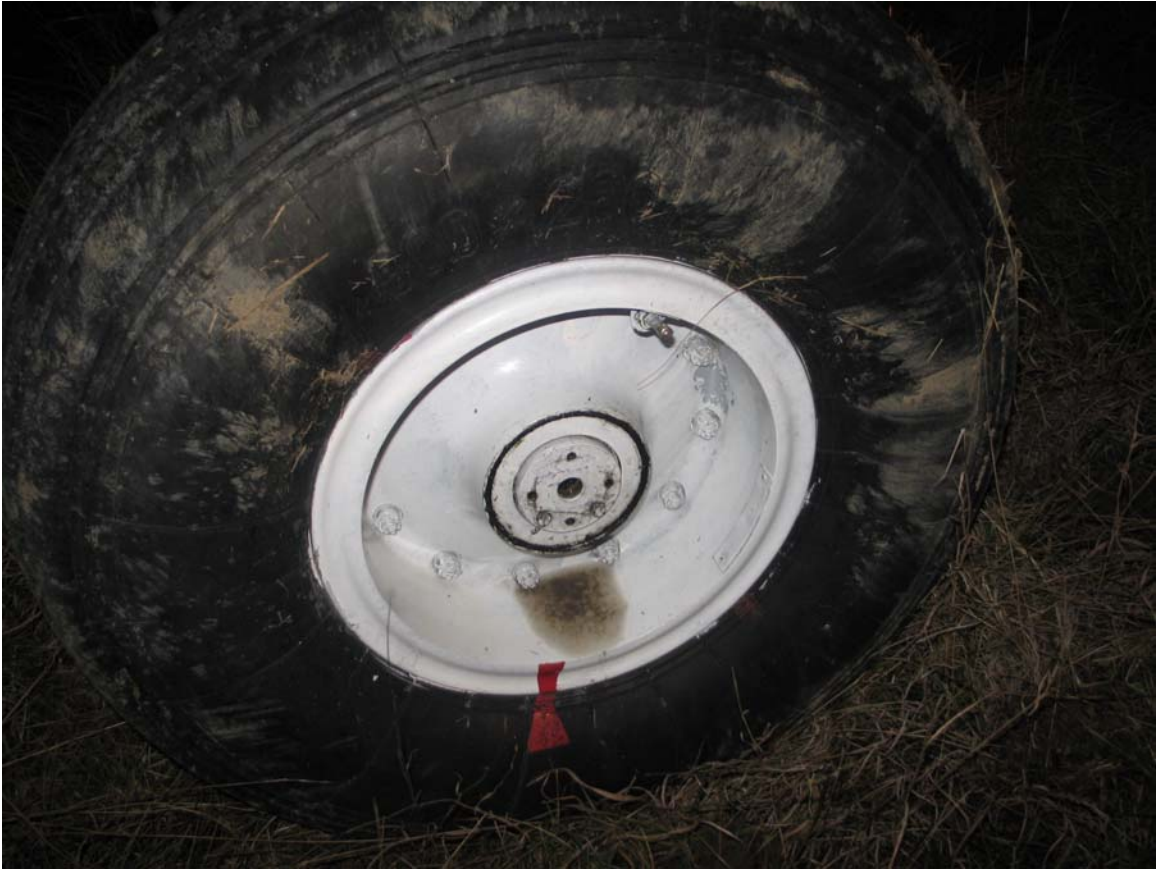
Фиг. 15.

Последователността на демонтиране и монтиране на основното колело е описана на стр. 4-36 на раздел 4, Servicing and Inspection, на AIRPLANE DESCRIPTION and SERVICE MANUAL PZL M18 “DROMADER”. На стр. 4-37 е записано следното предупреждение: Преди законтрянето на специалните законтрящи болтчета на гайката за закрепване на колелото трябва да сте сигурен, че законтрящият щифт на законтрящите болтчета влиза в изрезите на челната повърхност на оста на колелото не по-малко от 3 mm. На фиг. 12 от Приложение 1 е показано законтрящо болтче на гайката за закрепване на колелото, а на фиг. 15 е показано законтрянето на законтрящите болтчета.

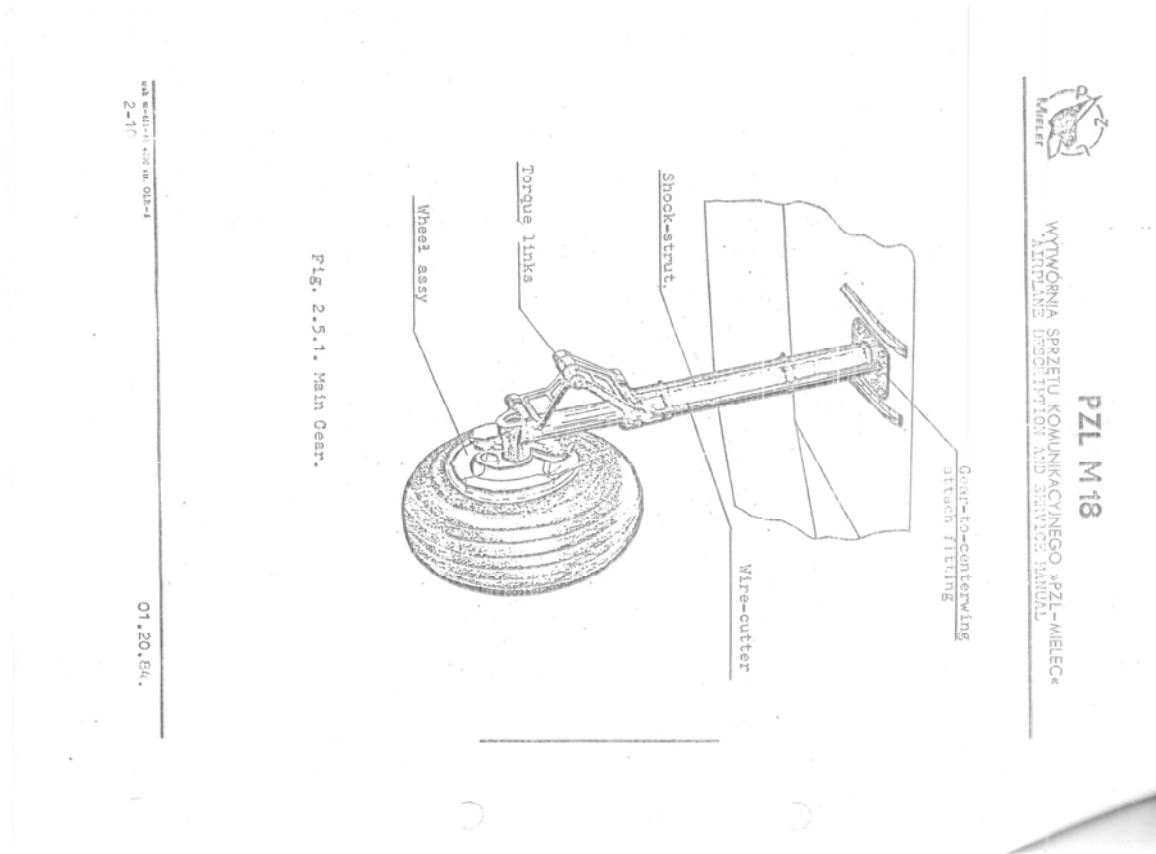
Фиг. 16.

Основният колесник на самолета (фиг. 16 от Приложение 1), произведен от стомана 30ХГСА, е телескопичен тип с маслен амортизатор. Работни флуиди за

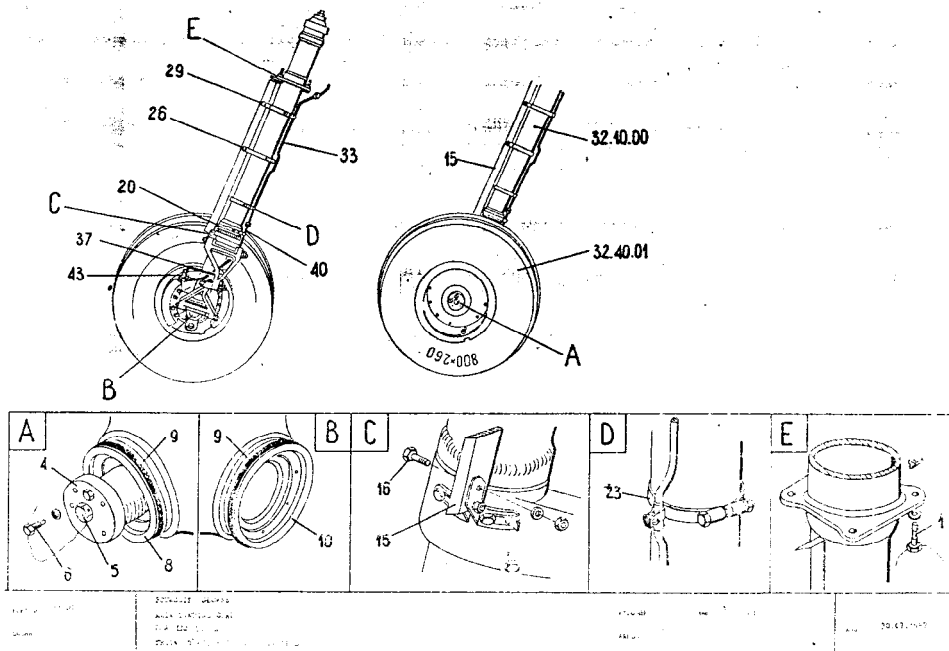
Фиг. 17.

амортисъора са масло АМГ – 10 и индустриален азот. На схемата са показани основните възли на колесника. На фиг. 17 от Приложение 1 е показан монтажният възел на колелото по схема от каталога на частите на самолета. Колелото се фиксира на ос с помощта на два конусни ролкови лагера, вътрешните гривни на които, заедно с ролките, се монтират на оста, външните гривни са монтирани на колелото. Уплътнителни пръстени предпазват лагерите от замърсяване на греста. Уплътнителните пръстени се монтират на капачка на лагера на колелото. Колелото се прикрепва към оста със специална гайка, която се законтря с две специални болтчета. Специалната гайка за затягане на колелото към оста на основния колесник има каталожен № D41.000.01.3. Каталожният номер на капачката на лагера на колелото е D41.007.00.1, а каталожният номер на законтрящите болтчета е D41.500.08.1.
