## ОКОНЧАТЕЛЕН ДОКЛАД

от разследване на авиационно събитие със самолет Ан-2, рег. № LZ-1178, реализирано на 11.04.2006 г. при изпълнение на полет за авиохимически работи в района на с. Козловец, община Свищов.

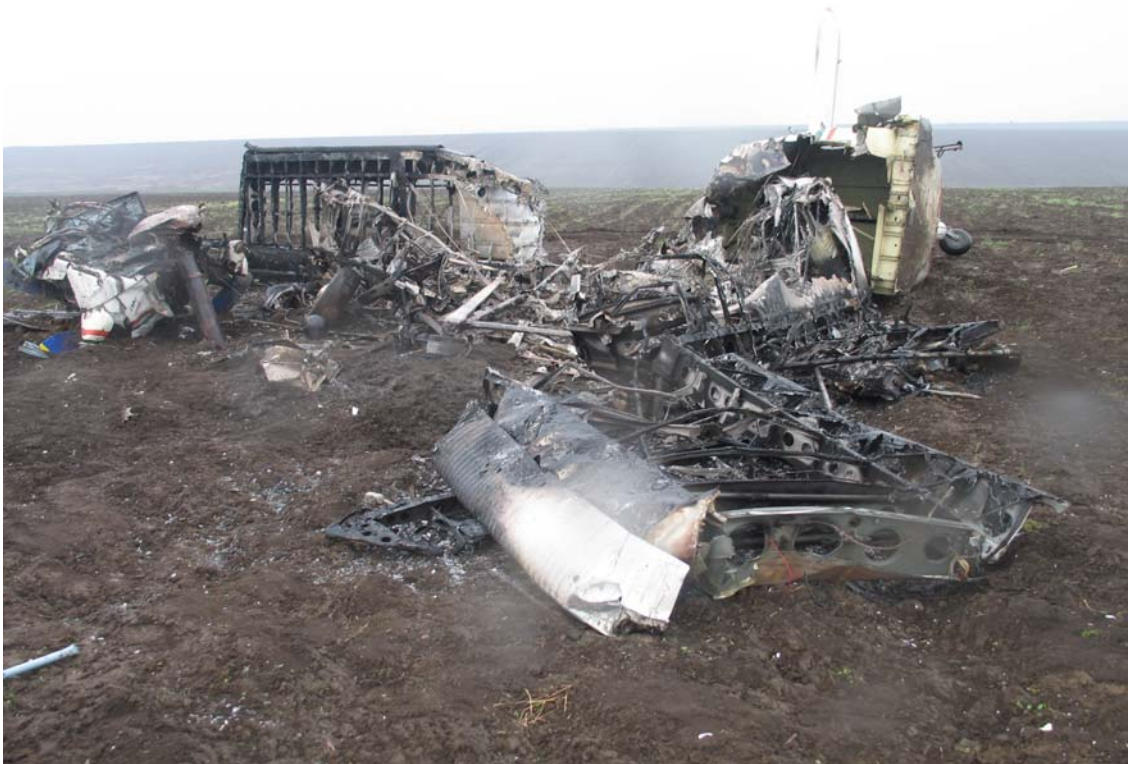
Фиг. 2

- разрушено на две части долно ляво полукрило с видими следи от изкорубване и обгаряне на силовите ребра от конструкцията на крилото и напълно изгоряла обшивка по частта от долното полукрило, която е останала в зоната на пожара.

- разрушено горно ляво полукрило като в следствие на удара в земята то се е разделило на две части, чиято обшивка е напълно изгоряла. Всички силови ребра от

конструкцията на крилото са с видими следи от изкорубване и обгаряне. Някои силови ребра са разрушени вследствие на удара и пожара;

- тялото на самолета се е разделило от удара на две части.

Кабината на екипажа и предната част от самолета, където се намира казана от системата за разпръскване на химикал са напълно унищожени вследствие на удара и възникналия в последствие пожар;

- дясната половина на хоризонталния стабилизатор е откъсната от възела за закрепване и е разрушена вследствие на удара и падането върху нея на задната част на тялото;

- основните стойки на колесника са откъснати от възлите за закрепване. Гумата на лявата основна стойка е изгоряла;

На фиг. 2 е показан общ вид на разрушения самолет.
