**ДИРЕКЦИЯ „ЗВЕНО ЗА РАЗСЛЕДВАНЕ НА ПРОИЗШЕСТВИЯ ВЪВ**  
**ВЪЗДУШНИЯ, ВОДНИЯ И ЖЕЛЕЗОПЪТНИЯ ТРАНСПОРТ”**  
**(ЗРПВВЖТ)**

**ОКОНЧАТЕЛЕН ДОКЛАД**

техническо разследване на железопътно произшествие, възникнало на 20.07.2011 г. около 17:20 ч. с влак № 2615, обслужван от ел. локомотив № 44.089.1 в междугариего РП Лесичери-Ресен.

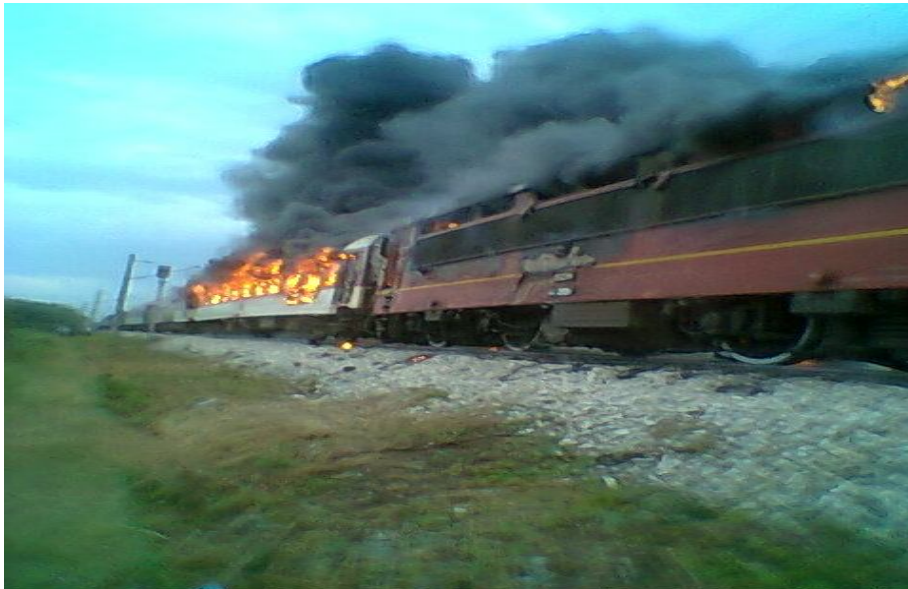
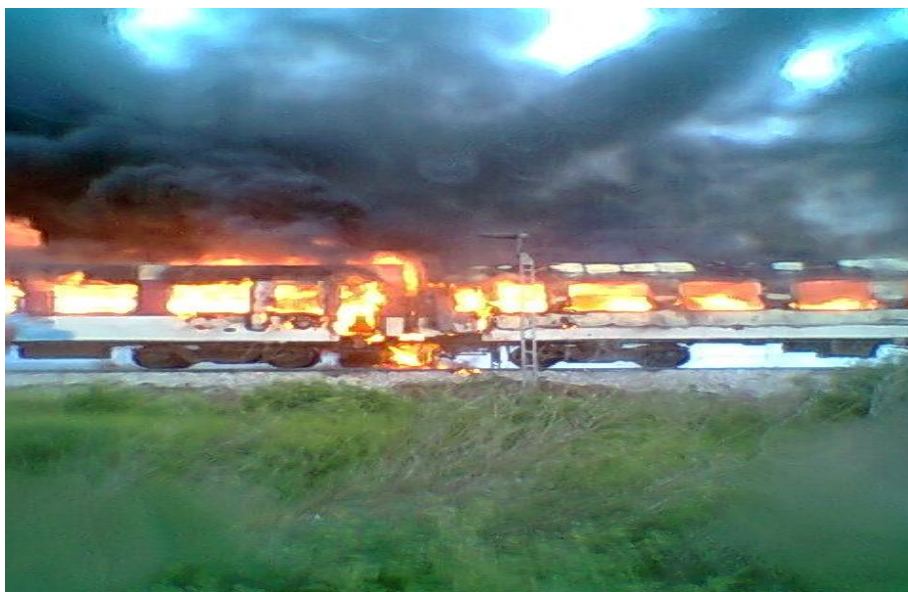
*Моменти от пожара във влак № 2615*

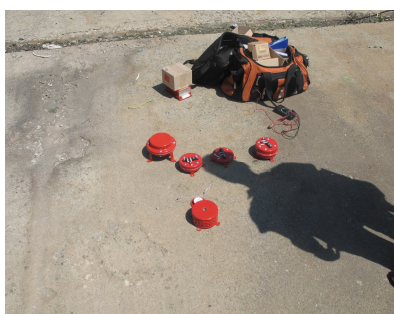
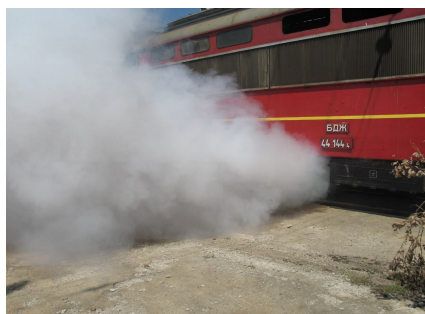
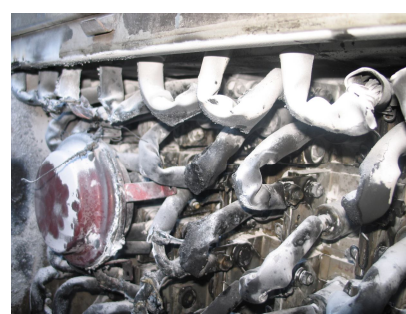
*Проведени експерименти с различните видове генератори за аерозолно пожарогасене в ТПС*

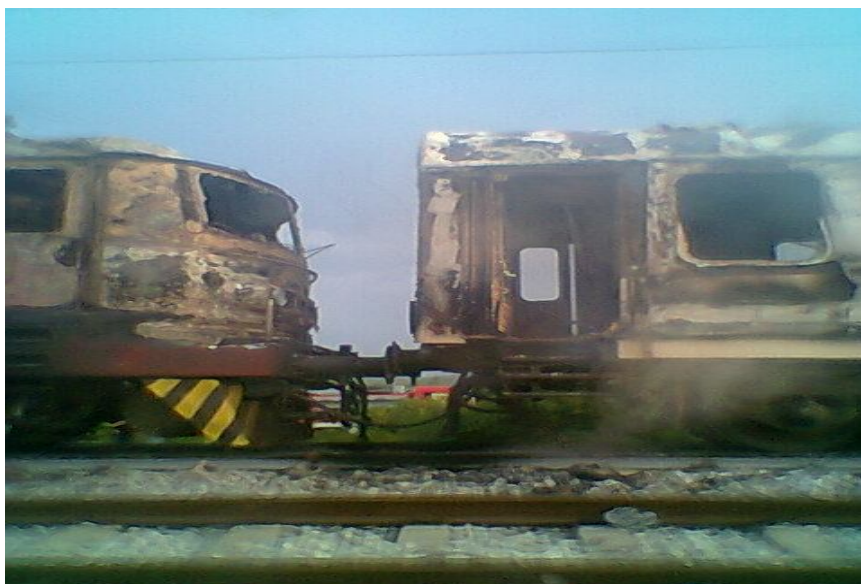
Вследствие на пожара са унищожени електрическият локомотив № 44-089.1 и първите два пътнически вагони № 505229741390 и № 505229742984 от състава на влака. Няма ранени и пострадали лица.

*Опожарените локомотив и вагони*

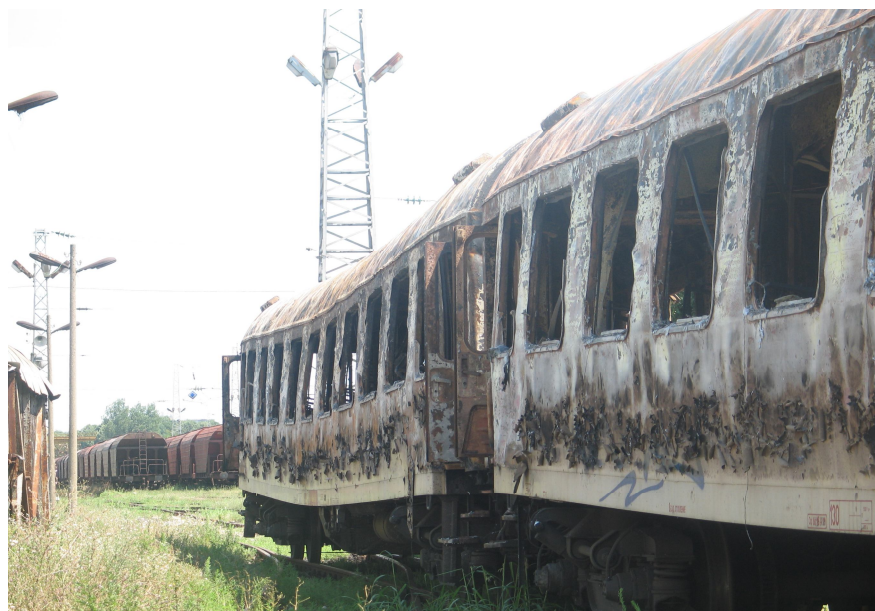
*Опожарените вагони*

От така създалата се обстановка на произшествието от запаления локомотив огънят се е пренесъл назад към състава на влака и е причина за опожаряването на двата пътнически вагони.

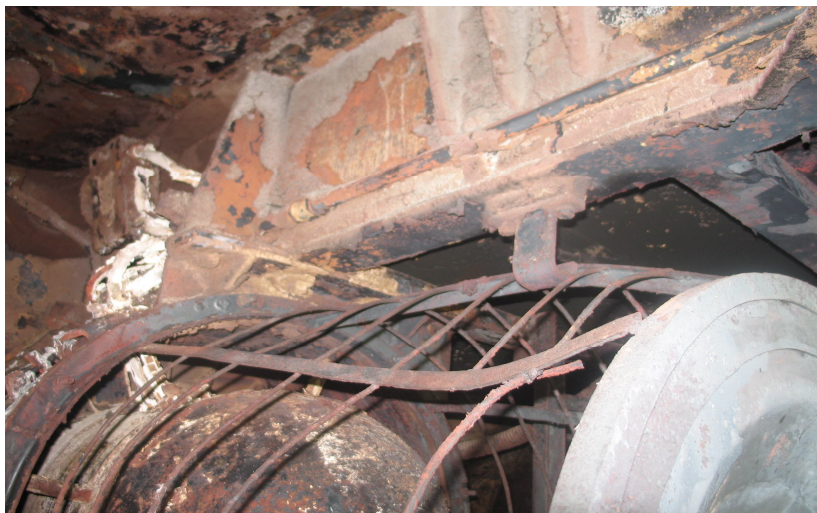
Технически е възможно при наличието на неплътности и теч на охлаждащо масло от тръбите на маслените радиатори, същото да се увеличи от охлаждащия се въздух и преминавайки през радиаторните тела, да се смесва с въздуха, при което да се образува въздушно-маслена емулсия. Преминавайки през охладителните пространства на двигател-вентилаторите, тя попада върху елементите на ел. двигатели (четкодържатели, намотки, капацити и др.). Тъй като филтрирането на въздуха не е ефективно, то във въздуховодите попада и прах с частици от различно естество. Той полепва по омаслените детайли на ел. двигатели, при което се образува маслено-прахов слой. В някой случай за този тип ел. двигатели е характерно наличието на интензивно искрене по колектора, което се дължи на износени четки, намален контактен натиск между четки и колектор, елипсовидно или вълнообразно износване на колектора. Полученото искрене, съчетано с наличния в близост маслено – прахов слой е възможна предпоставка за възникване на запалване и образуване на пламъчно горене. Увлечен от преминаващия въздух, пламъкът излиза извън двигателя и обхваща омаслените повърхности на въздуховода. Наличието на принудително движение на въздуха, от вентилацията се ускорява значително

процеса на горене. В този случай в началния стадий на горене няма защита, която да даде индикация или да изключи определено захранване. До възникването на пожара, обслужвайки влак № 2615 на 20.07.2011 г. ел. локомотив е работел в допустимите параметри (при нарушен параметър или отказ светва лампа на пулта за управление). Съгласно показанията на локомотивния машинист и на помощника му не е имало индикация за някаква неизправност в локомотива преди пожара.

Следва извода, че най-вероятното огнище на пожара е в натрупания маслено–прахов слой по електродвигателя на въздушния вентилатор, намиращ се от лявата страна по посока на движение на локомотива, като запалването е вследствие на интензивното искрене по колектора на ел. двигателя. Вероятната причина за възникналия пожар в ел. локомотива е в потвърждение на заключението от направените пожаротехническа експертиза и техническо становище.

*Опожарения хоризонтален подкошов вентилатор*

- Омасляване на детайлите на ел.двигателите на вентилаторите и образуване на маслено-прахов слой по въздуховодите им;
- Липса на термична защита във въздуховодите на локомотива, която да сигнализира за повишаване на температурата в тях над определена стойност;

- усъвършенстване на пожароизвестителната инсталация на ел. локомотиви от същата серия;
- своевременно отстраняване на възникналите течове и загуба на масло от връзките и агрегатите на локомотива;
