**Специализирано звено за разследване на произшествия**  
**в морските пространства**

## **ОКОНЧАТЕЛЕН ДОКЛАД**

**Разследване на тежко произшествие - сблъскване,**  
**възникнало между моторен кораб „Lady Gul” и моторен**  
**кораб „St. Catrien” на 07.03.2013 г., в Черно море, в**  
**морската територия на Република България**  
**(преквалифицирано като много тежко произшествие,**  
**следствие на отписване на м/к „St. Catrien” като „пълна**  
**загуба” от регистъра на Коморския съюз)**

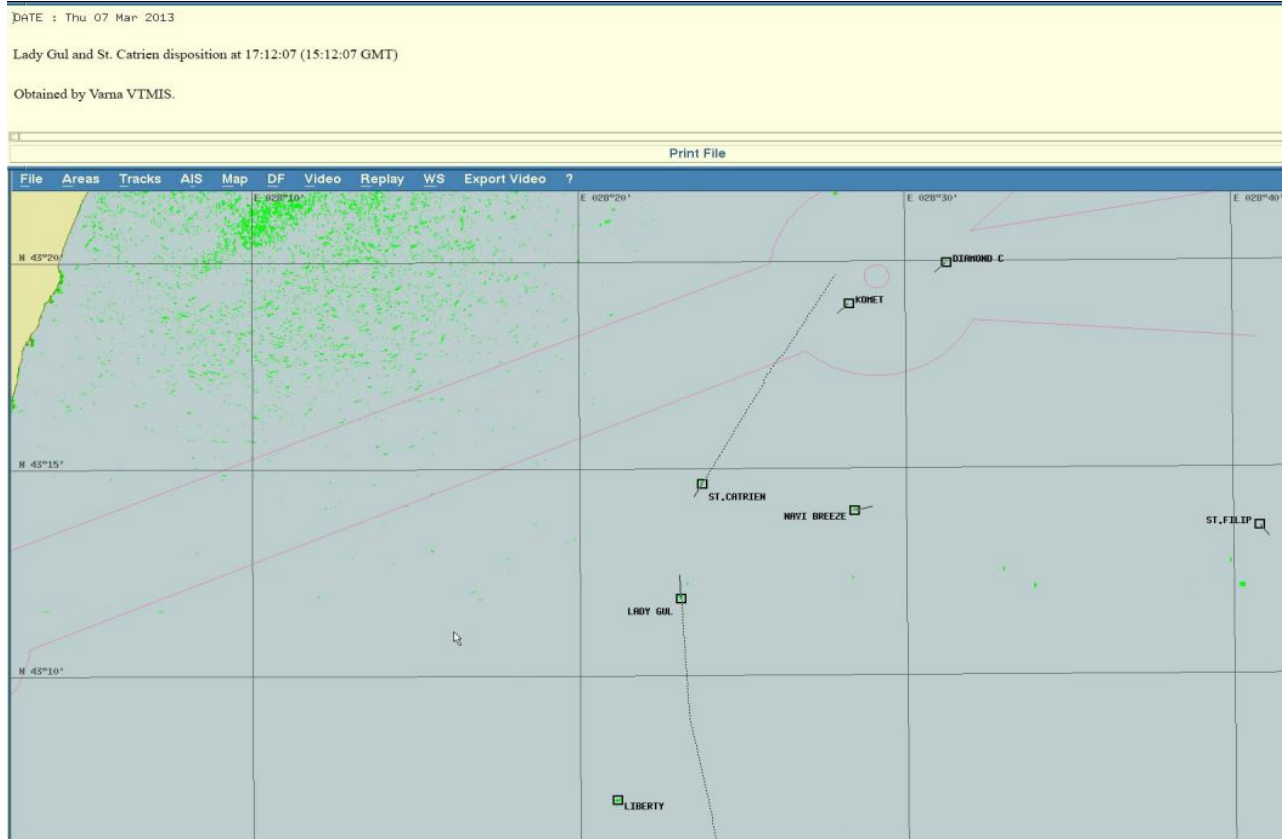
17:12:07 ч. на 07.03.2013 г. М/к „Lady Gul” - Пеленг към м/к „St. Catrien” = 010°; D = 28 кабелта.

М/к „St. Catrien” - Пеленг към м/к „Lady Gul” = 190°; D = 28 кабелта. VTMS – Varna

М/к „Lady Gul” и м/к „St. Catrien” отиват на сблъскване, но не са предприети своевременни решителни действия, съгласно Правило 16 и Правило 17(b) на МППСМ.

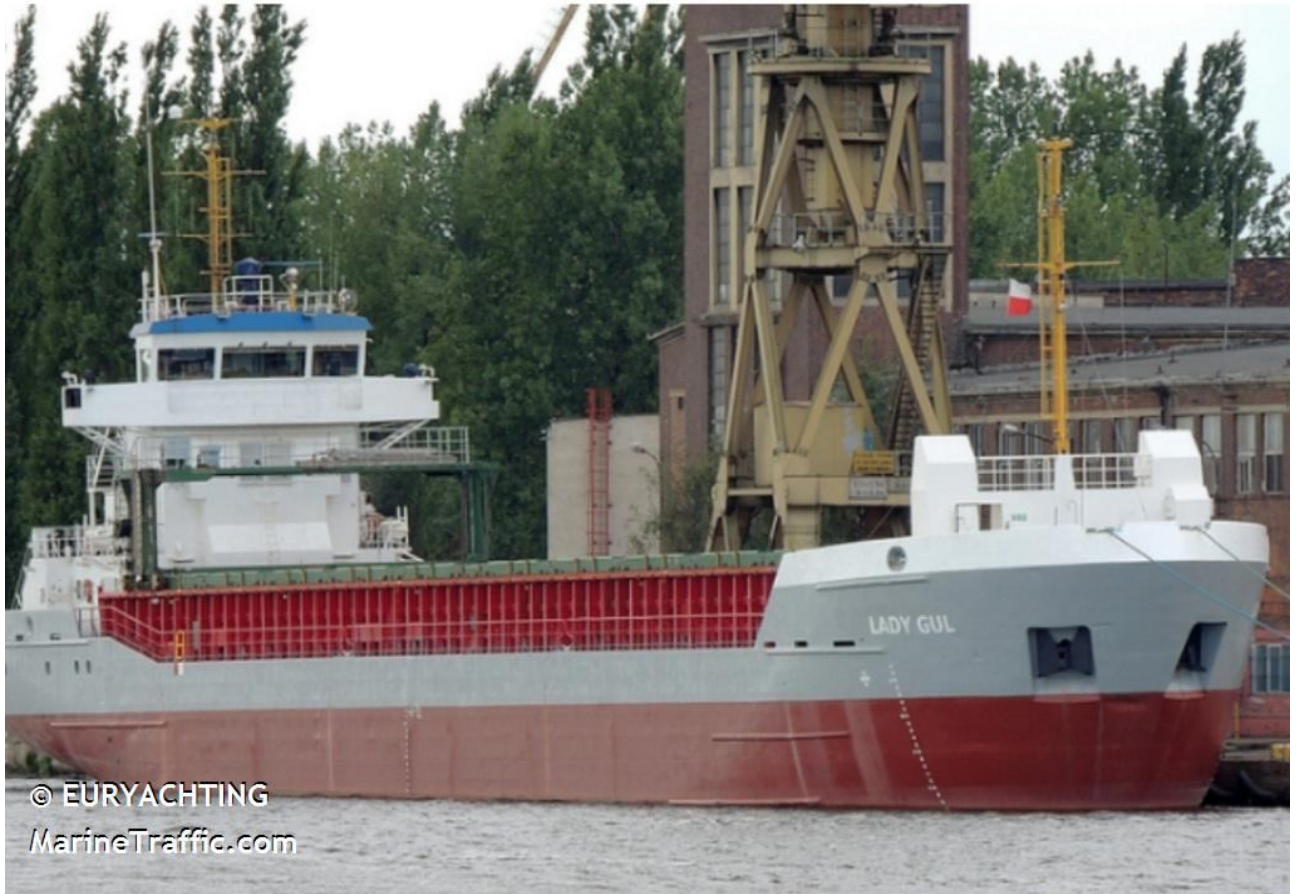
#### 5.1.1. М/к „Lady Gul” – данни за кораба

- Име: **Lady Gul** (предишни имена - Hohegrund, Sandra);
- Знаме/националност на кораба: **Панама**;
- Идентификационен IMO № : **9195731**;
- Позивни: **3EWD4**;

- Идентификационен номер на корабната радиостанция – MMSI: **373898000**;
- Корабособственик регистриран: **Messenger Holding S.A., Panama**;
- Пристанище на регистрация: **Панама Сити**;

- Общ изглед: едно товарно помещение; двоен корпус – дънни и странични танкове;

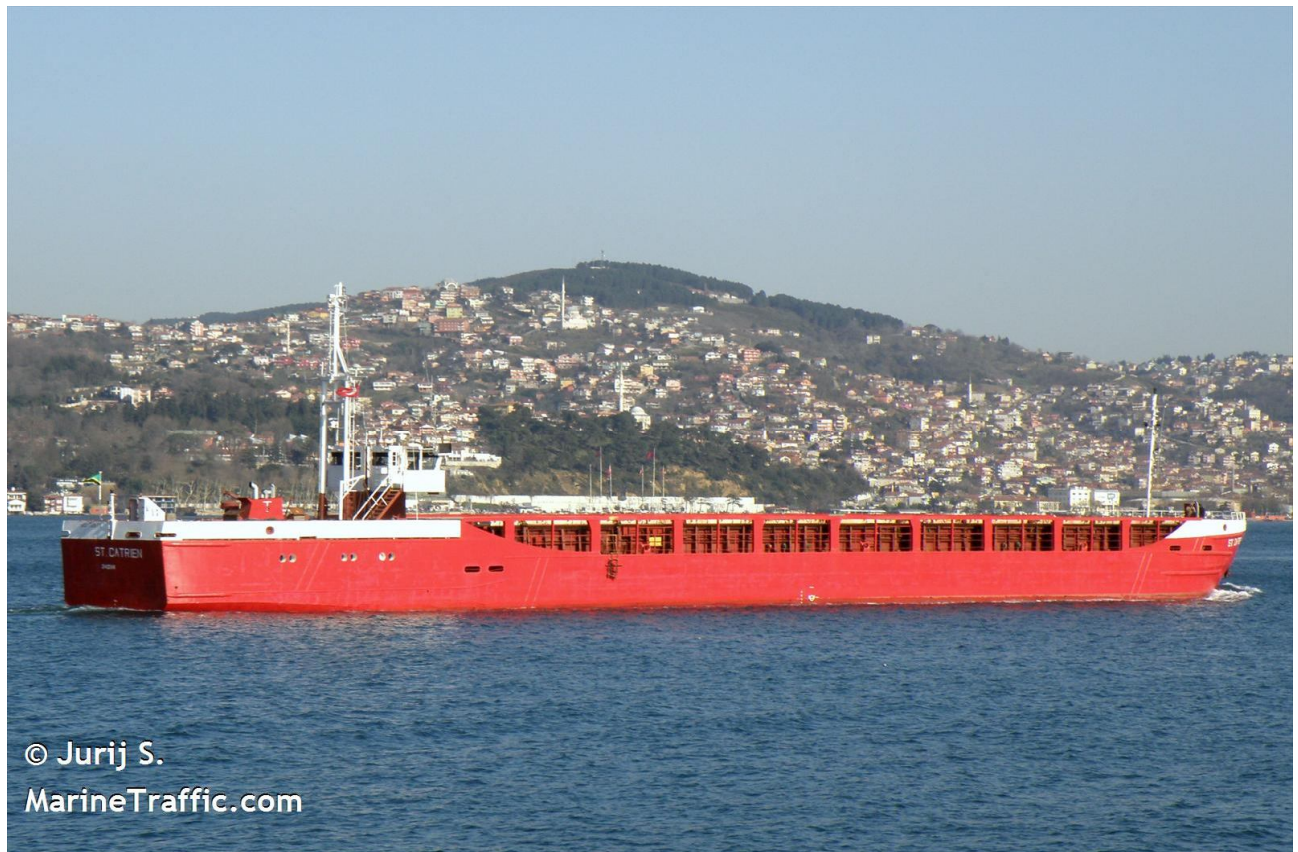
- Име: **St. Catrien** (предишни имена – Fast Catrien, Rubin);
- Знаме/националност на кораба: Коморски съюз (Коморски острови);
- Идентификационен IMO № : 7928770;

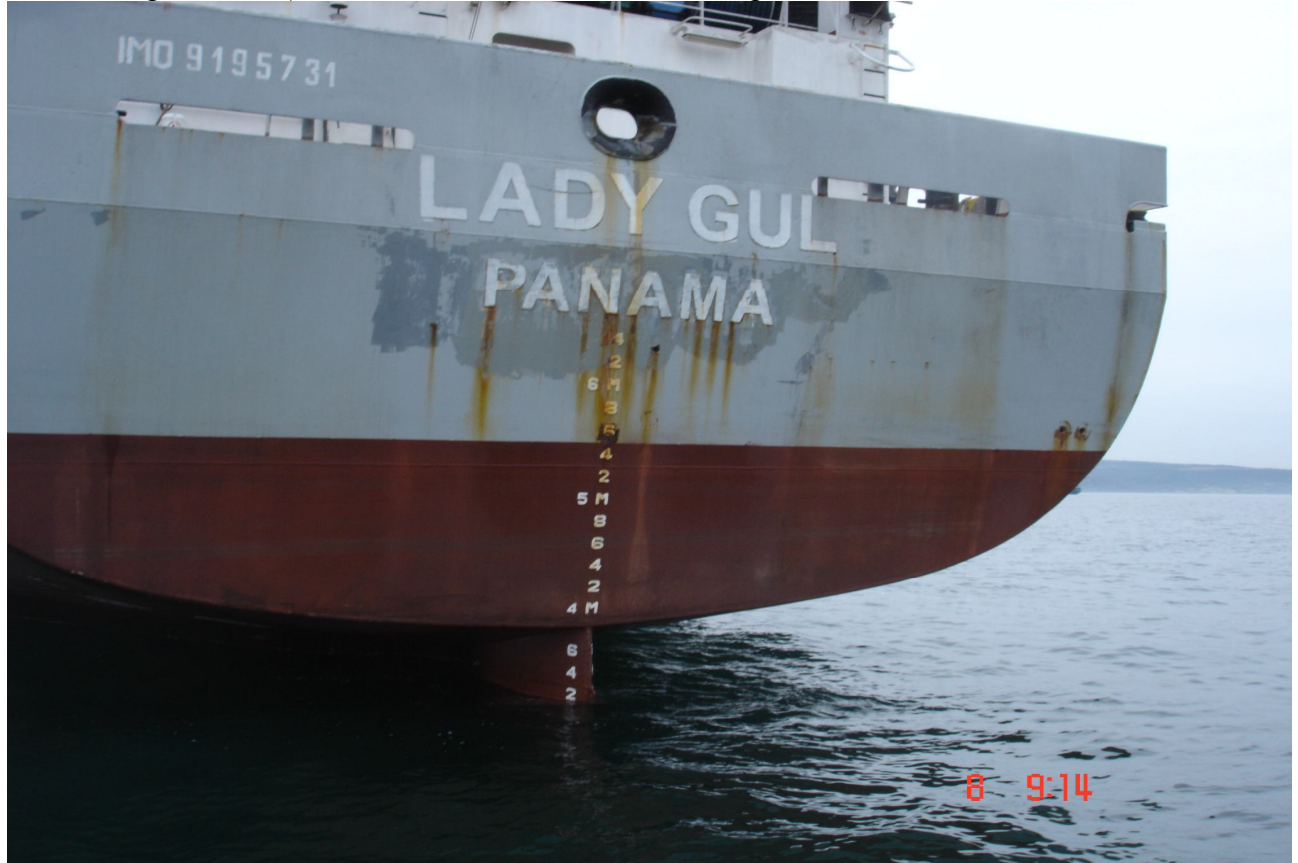
М/к „Lady Gul” на котвена стоянка №1 – Варна – 08.03.2013 г. Максимално газене 3,20 м.

На 08.03.2013 г., на котвена стоянка №1 – Варна, след сблъскването, м/к „Lady Gul” има следното заснето газене (след изпомпване на баласт от форпика, с цел извършване на оглед на пробойната): нос 1,40 м; на мидела 2,30 м; кърма 3,20 м.

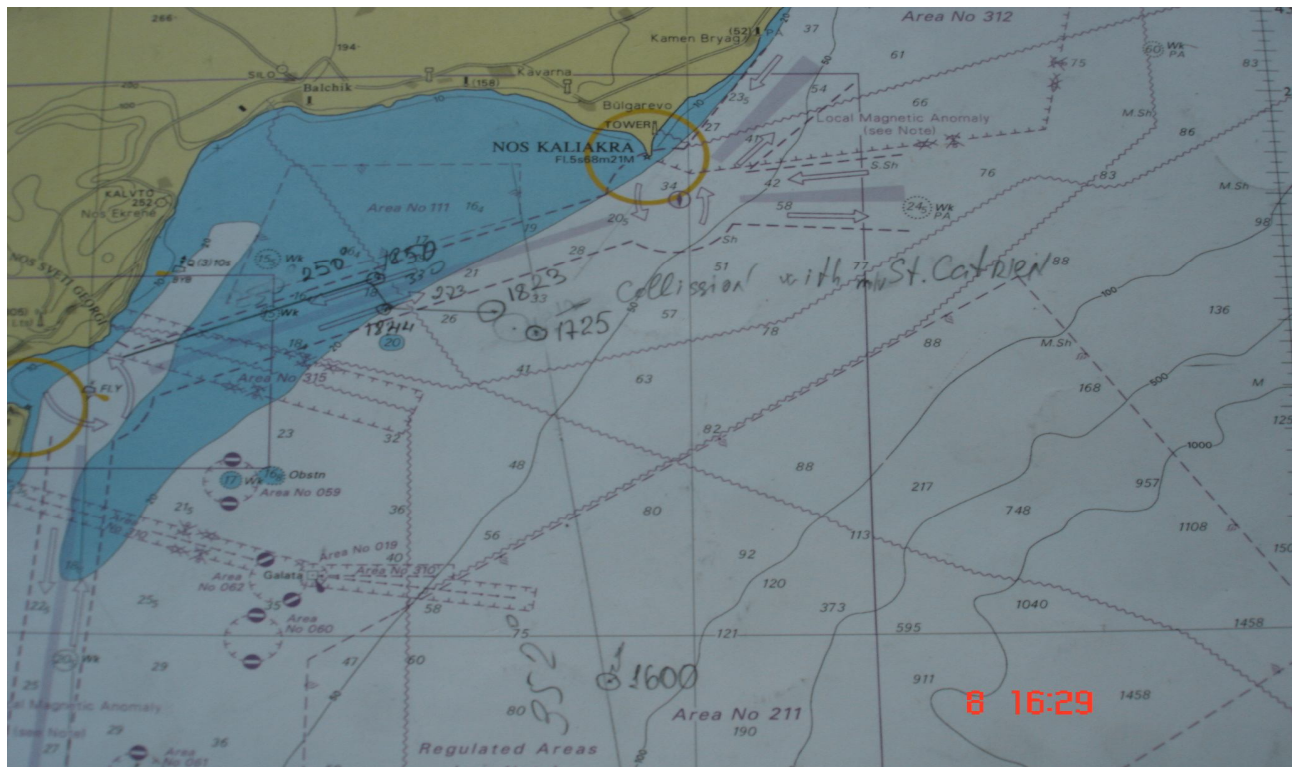
Път на м/к „Lady Gul” за закотвяне западно от нос Калиакра: Истински курс = 352°. British admiralty chart 2285.

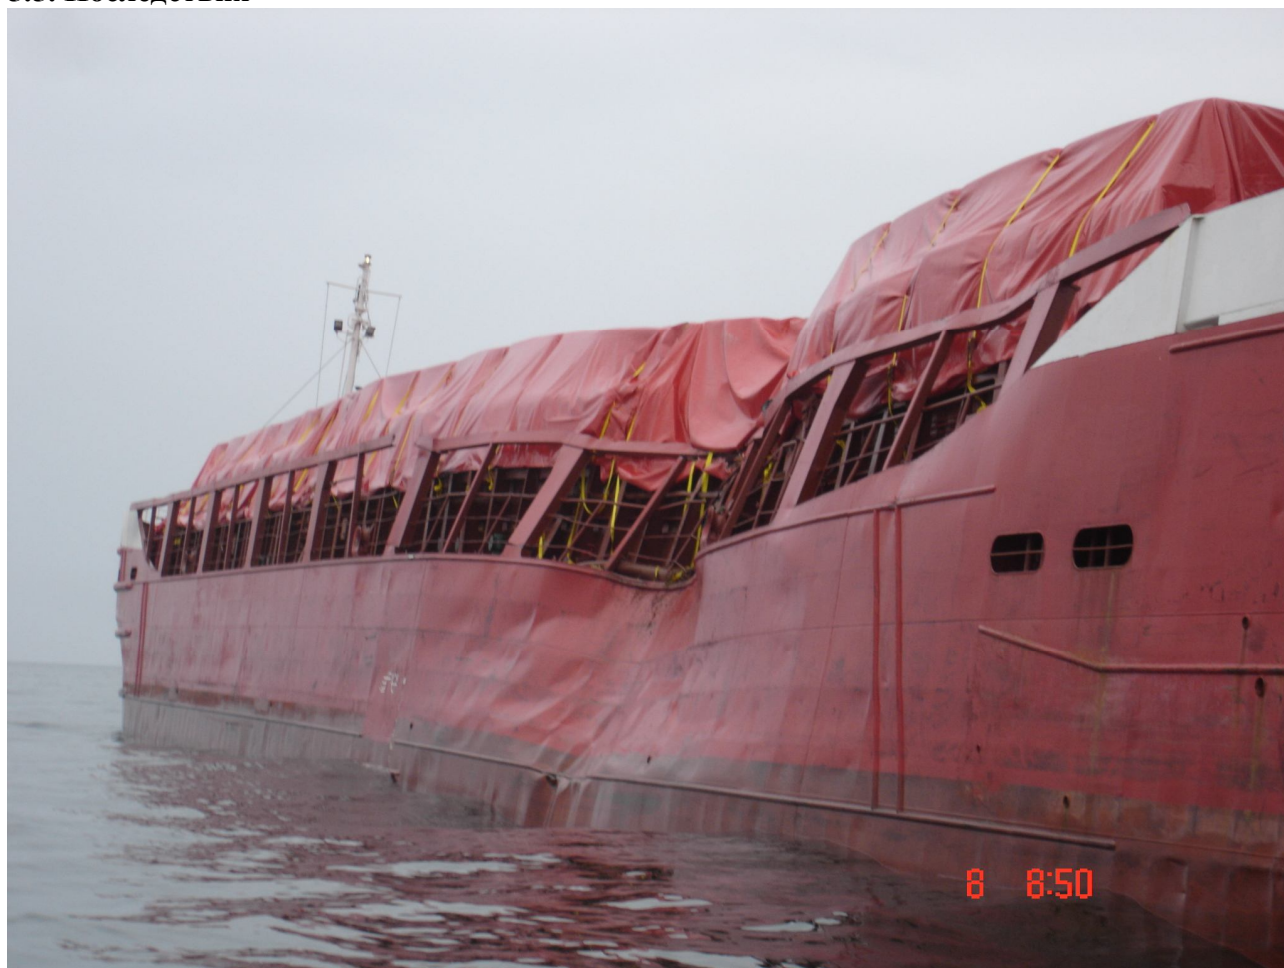
М/к „St. Catrien” след сблъскването на 07.03.2013 г. Котвена стоянка № 1 – Варна.

М/к „St. Catrien” получава тежки конструктивни повреди. Корпусът е силно огънат навътре, в продължение на около 19 м, от 82-ро до 30-то ребро, на височина около 3-3,5 м. Главна палуба ляв борд е силно огъната от 75-то до 30-то ребро. Главна палуба десен борд е силно огъната от 71-во до 31-во ребро. Люковото закритие е повредено, разместено и разхерметизирано. Надлъжните вертикални листи на товарното помещение са деформирани и напукани и т.н. Корабът получава около 3° статичен крен надясно. Корабът е задържан след извършване на държавна пристанищна инспекция от Дирекция „Морска администрация” – Варна, до възстановяване на мореходността.

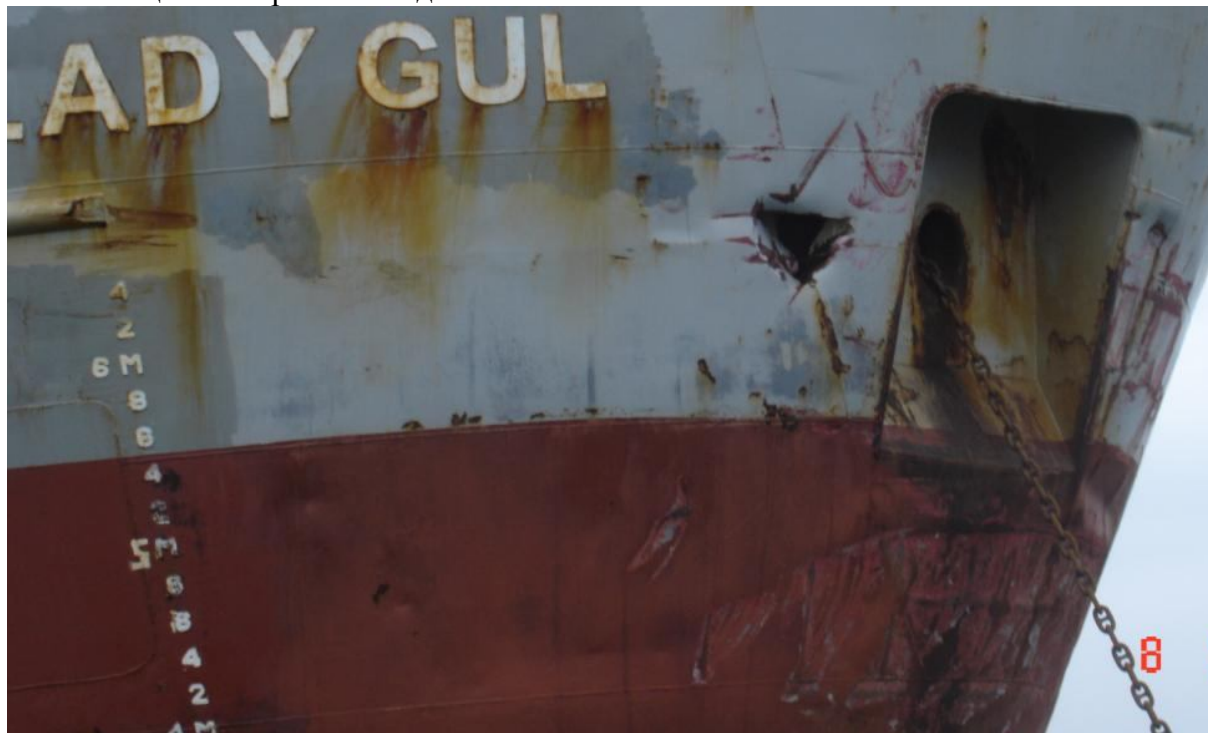
М/к „Lady Gul” получава триъгълна пробойна в дясната част на носа, на височината на котвения клюз (вероятно от счупения предпазен леер на м/к „St. Catrien” в резултат на сблъскването). Корабът е задържан след извършване на държавна пристанищна инспекция от Дирекция „Морска администрация” – Варна, до възстановяване на мореходността и до извършване на одит от администрацията на флага на безопасното управление на кораба, преди отплаването му, във връзка с нарушаване на Международния кодекс за безопасно управление (ISM Code). Корабът застана на кей за кораборемонт във Варненското езеро и след възстановяване на целостта на корпуса отплава от Варна на 12.03.2013 г. Времето извън експлоатация на кораба е пет дни.

М/к „Lady Gul” – пробойна след сблъскването на 07.03.2013 г. Котвена стойка № 1 – Варна.

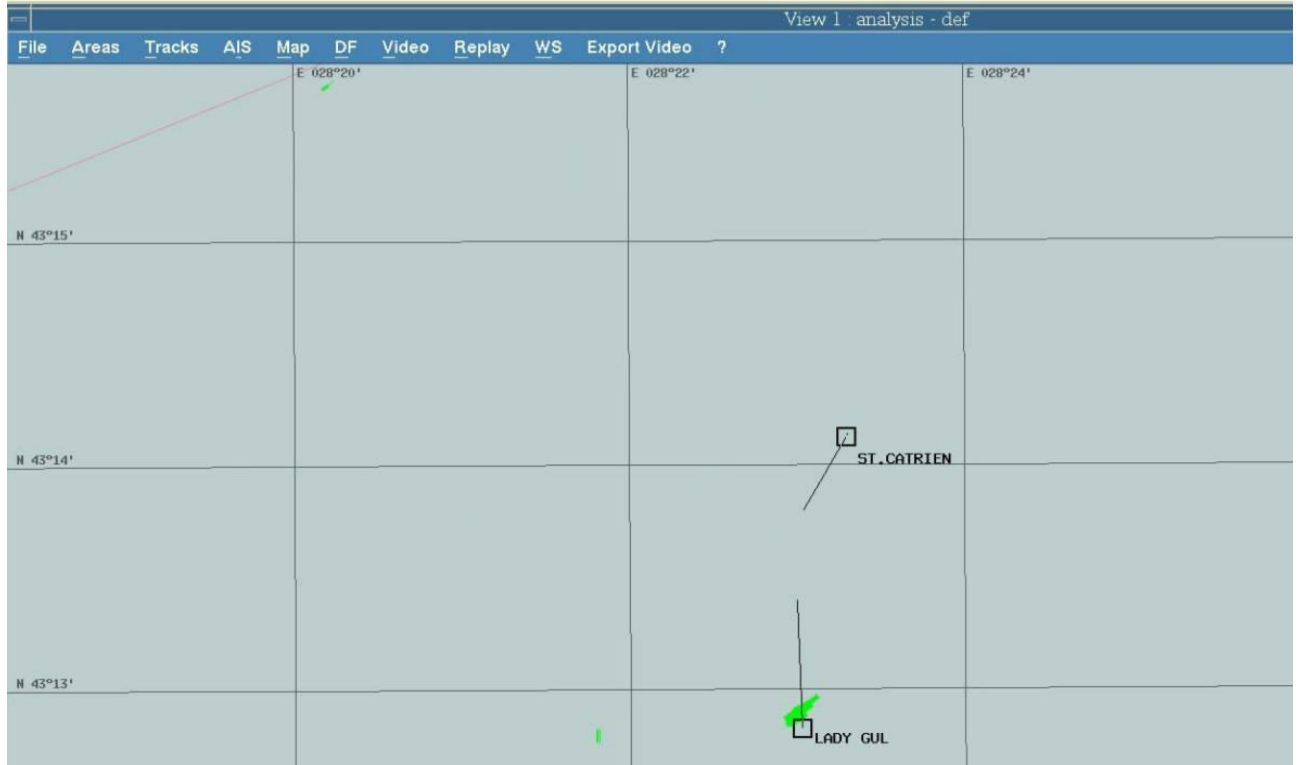
17:17:08 ч. на 07.03.2013 г. М/к „Lady Gul” - Пеленг към м/к „St. Catrien” = 009°; D = 13,2 кабелта.

М/к „St. Catrien” - Пеленг към м/к „Lady Gul” = 189°; D = 13.2 кабелта.

До 17:17:08 ч., когато дистанцията до „St. Catrien” е намаляла до 13,2 кабелта, пеленгът остава непроменен  $\Pi = 009^\circ$ ;  $K\text{Ъ} = 17^\circ$  десен борд;  $KK\text{Ж} = 353^\circ$ ;  $\text{ПЪ (COG)} = 358,1^\circ$ ;  $V = 11,4$  въз. Старши помощникът на капитана не реагира на опасното сближаване. Капитанът не е извикан на мостика.

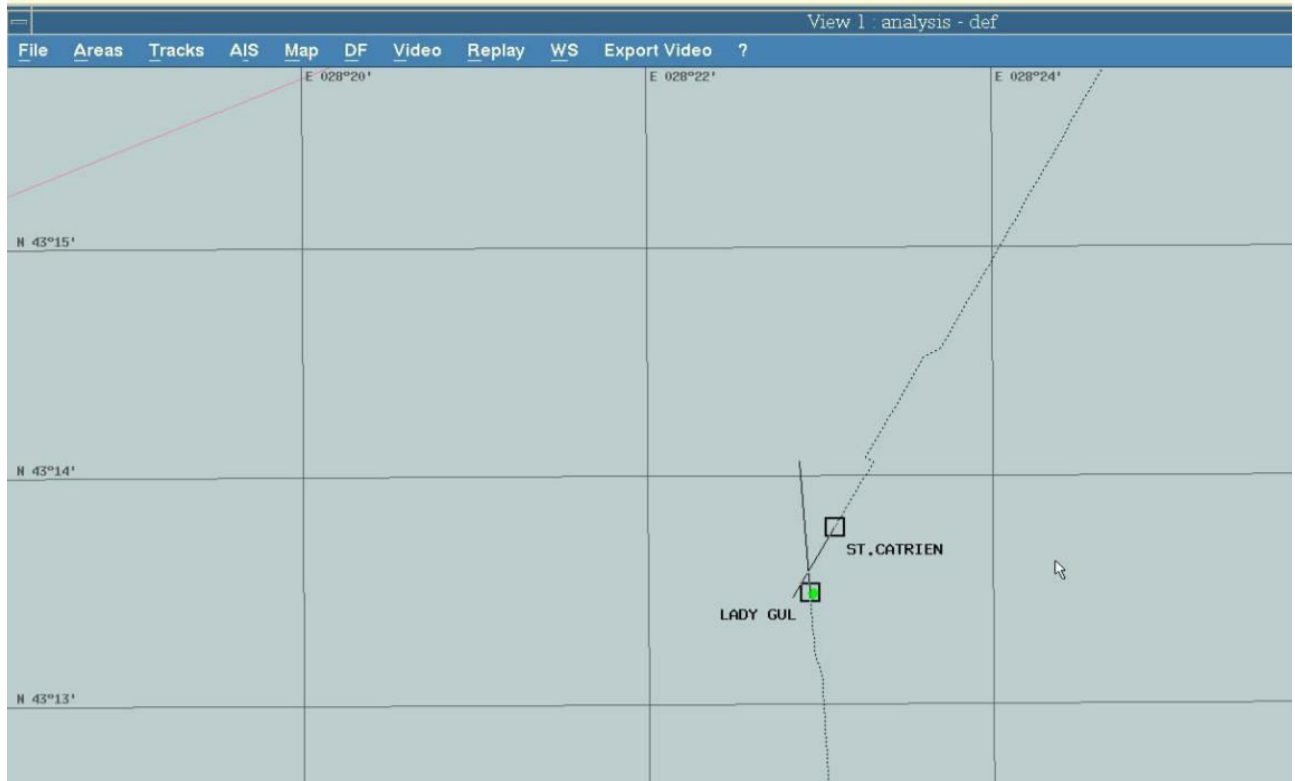
17:20:20 ч. на 07.03.2013 г. М/к „Lady Gul” - Пеленг към м/к „St. Catrien” = 20°; D = 3 кабелта.  
 М/к „St. Catrien” - Пеленг към м/к „Lady Gul” = 200°; D = 3 кабелта.

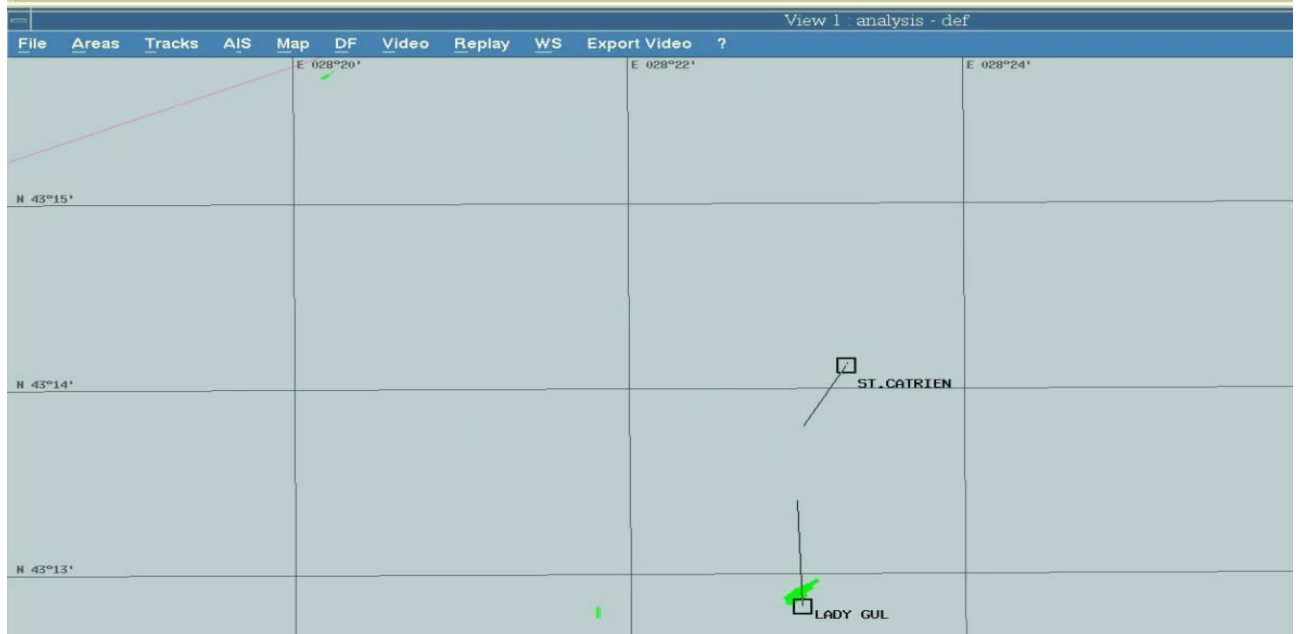
Фиг.3

17:17:08 ч. на 07.03.2013 г. М/к „Lady Gul” - Пеленг към м/к „St. Cathrien” =  $009^\circ$ ; D = 13,2 кабелта.

М/к „St. Cathrien” - Пеленг към м/к „Lady Gul” =  $189^\circ$ ; D = 13.2 кабелта.
