# ОКОНЧАТЕЛЕН ДОКЛАД

разследване на сериозен инцидент, свързан с нарушаване на сепарацията между самолет Airbus A321-211, регистрационни знаци G-TCDG, експлоатиран от авиационен оператор „Thomas Cook Airlines Ltd” и самолет Boeing 737-8FN, регистрационни знаци OK-TVM, експлоатиран от авиационен оператор „Travel Service a.s.” в контролираното въздушно пространство на Република България, реализиран на 23.07.2019 година.

2021 г.

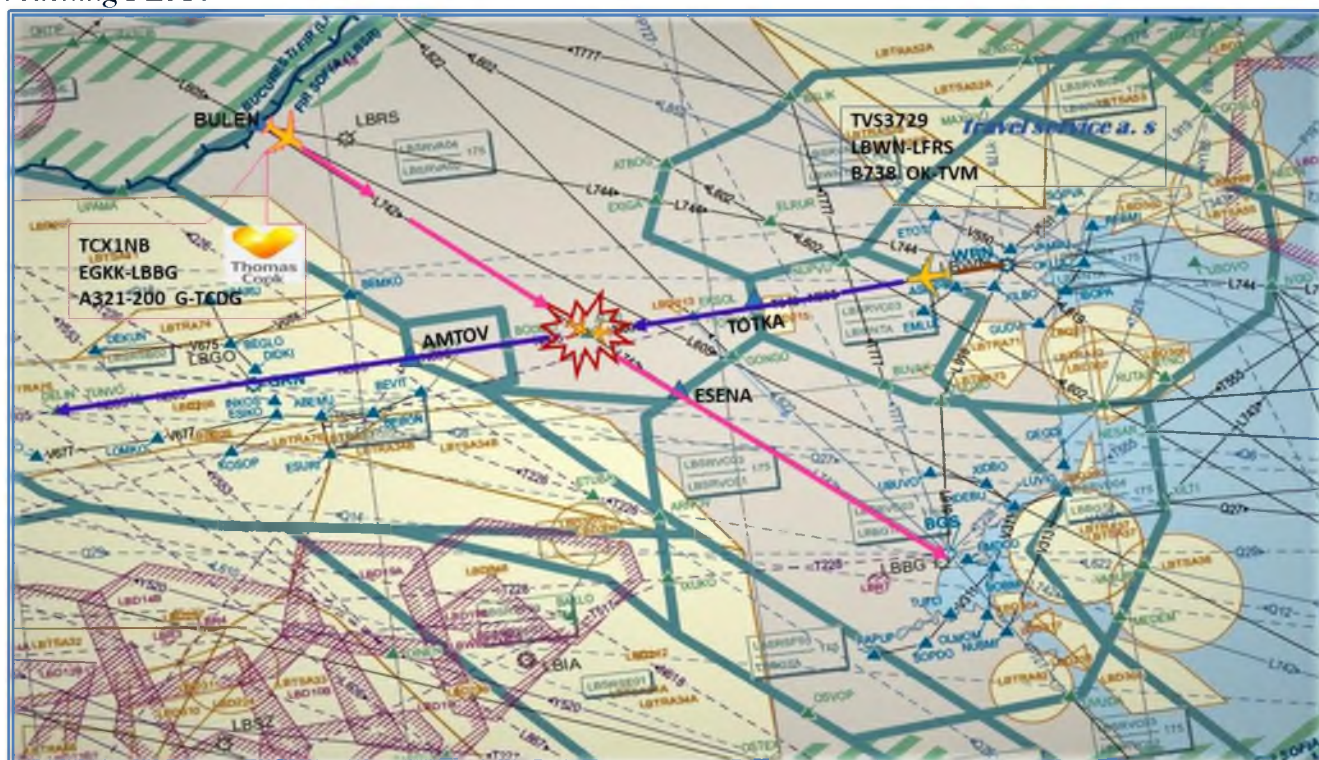
Фиг. 1

В 08:25:06 h, екипажа установява контакт с фамилен сектор Варна - нисък (VBL): “TCX1NB reaching FL310”

В 08:25:13 h ППП опознава ВС: *Kestrel Hello Sofia identified continue descend FL250. (“Kestrel” instead of “Thomas Cook”)*

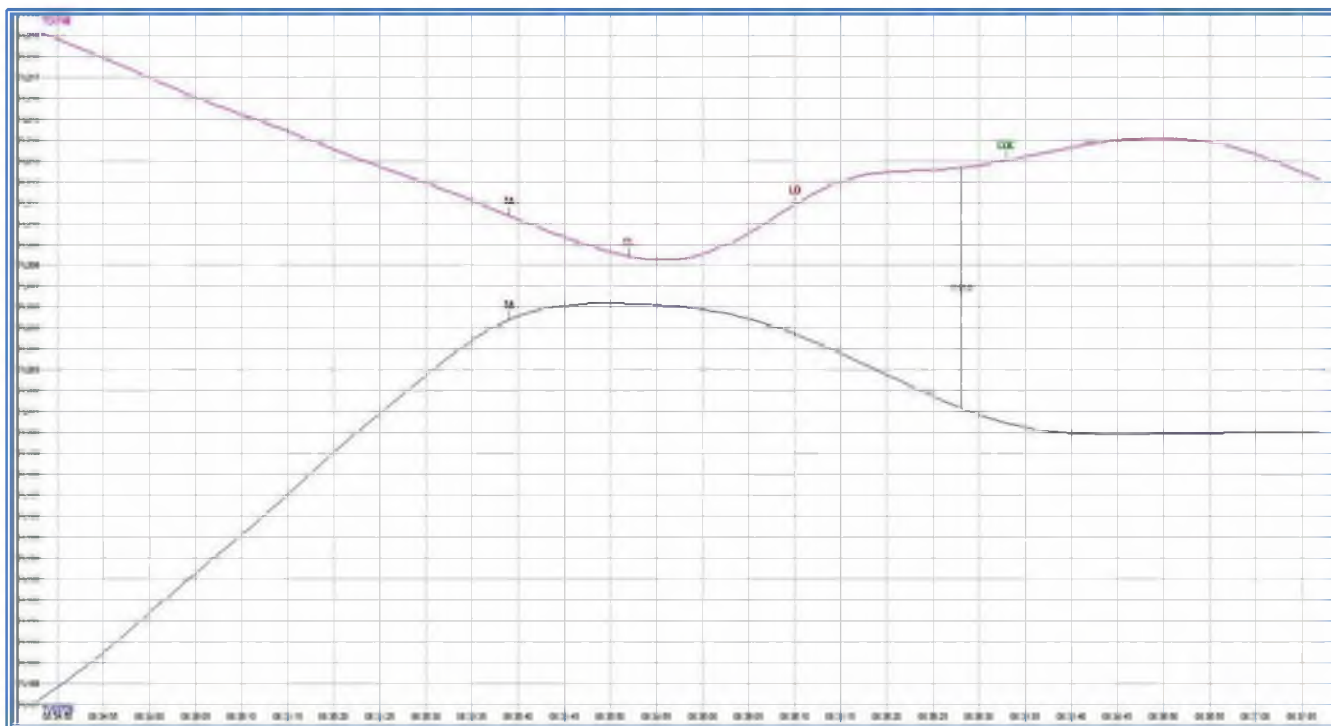
Фиг. 4

В 08:35:39 съгласно проведената симулация от Евроконтрол на тренажор InCAS v4.2.3 (Interactive Collision Avoidance Simulator) двата самолета получават индикация TCAS TA.

В 08:35:40, РПП потвърждава инструкцията към ЕВС с позивна TVS3729 *“TVS3729 Stop climb immediately and descend back to FL200”*

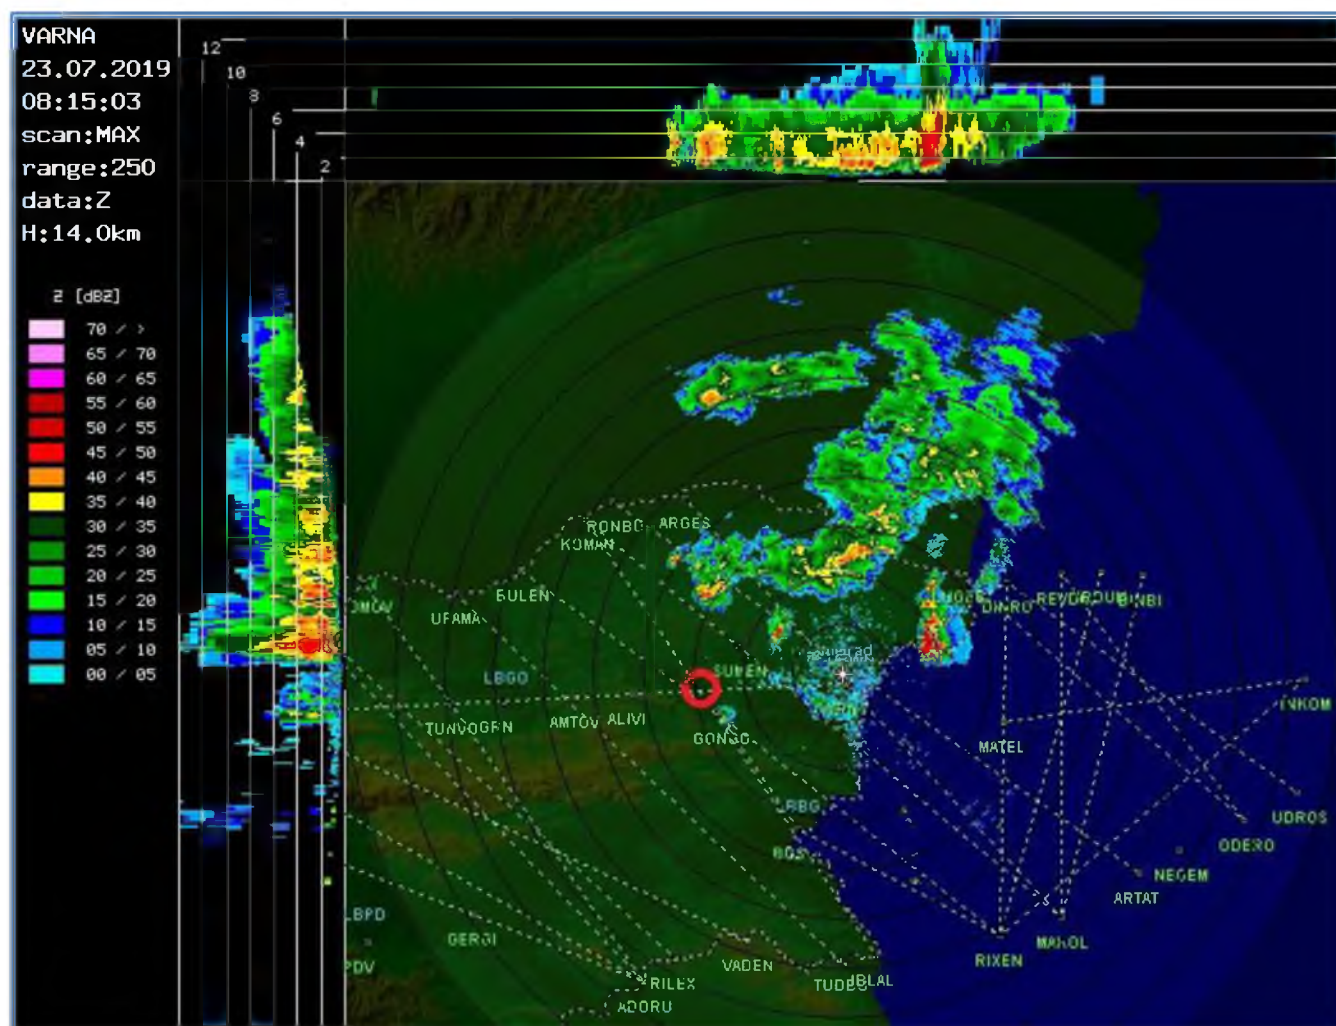
Фиг.7

Висока конвективна облачност със силна гръмотевична активност в този период има над нос Калиакра и в района североизточно от гр. Шумен и гр. Добрич. Тези конвективни системи достигат до височина FL350-410.

Метеорологичните условия към момента на реализиране на авиационното събитие не оказват влияние за реализирането на сериозния инцидент.

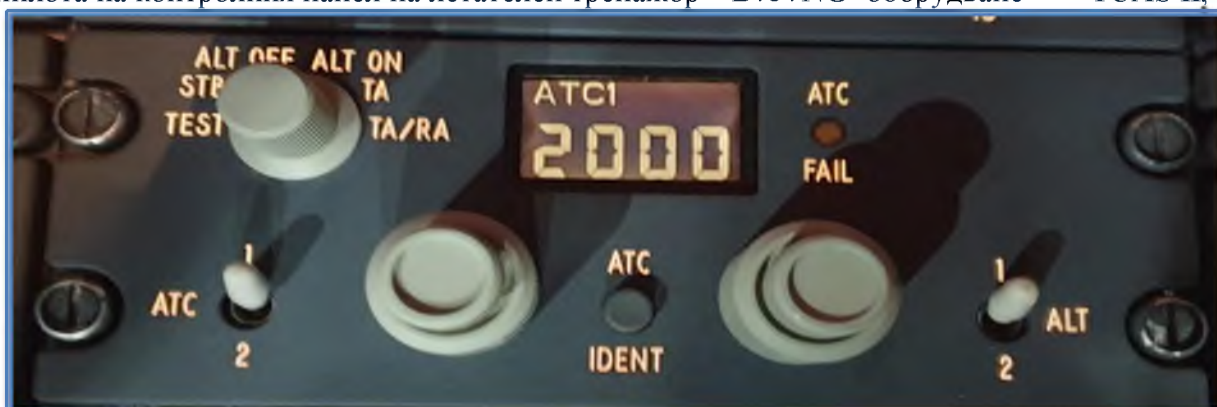
Фиг. 9

1. Контролен панел TCAS/транспондер – режима на работа на системата TCAS се настройва от пилота на контролния панел на летателен тренажор – B737NG- оборудване TCAS II, 7.1

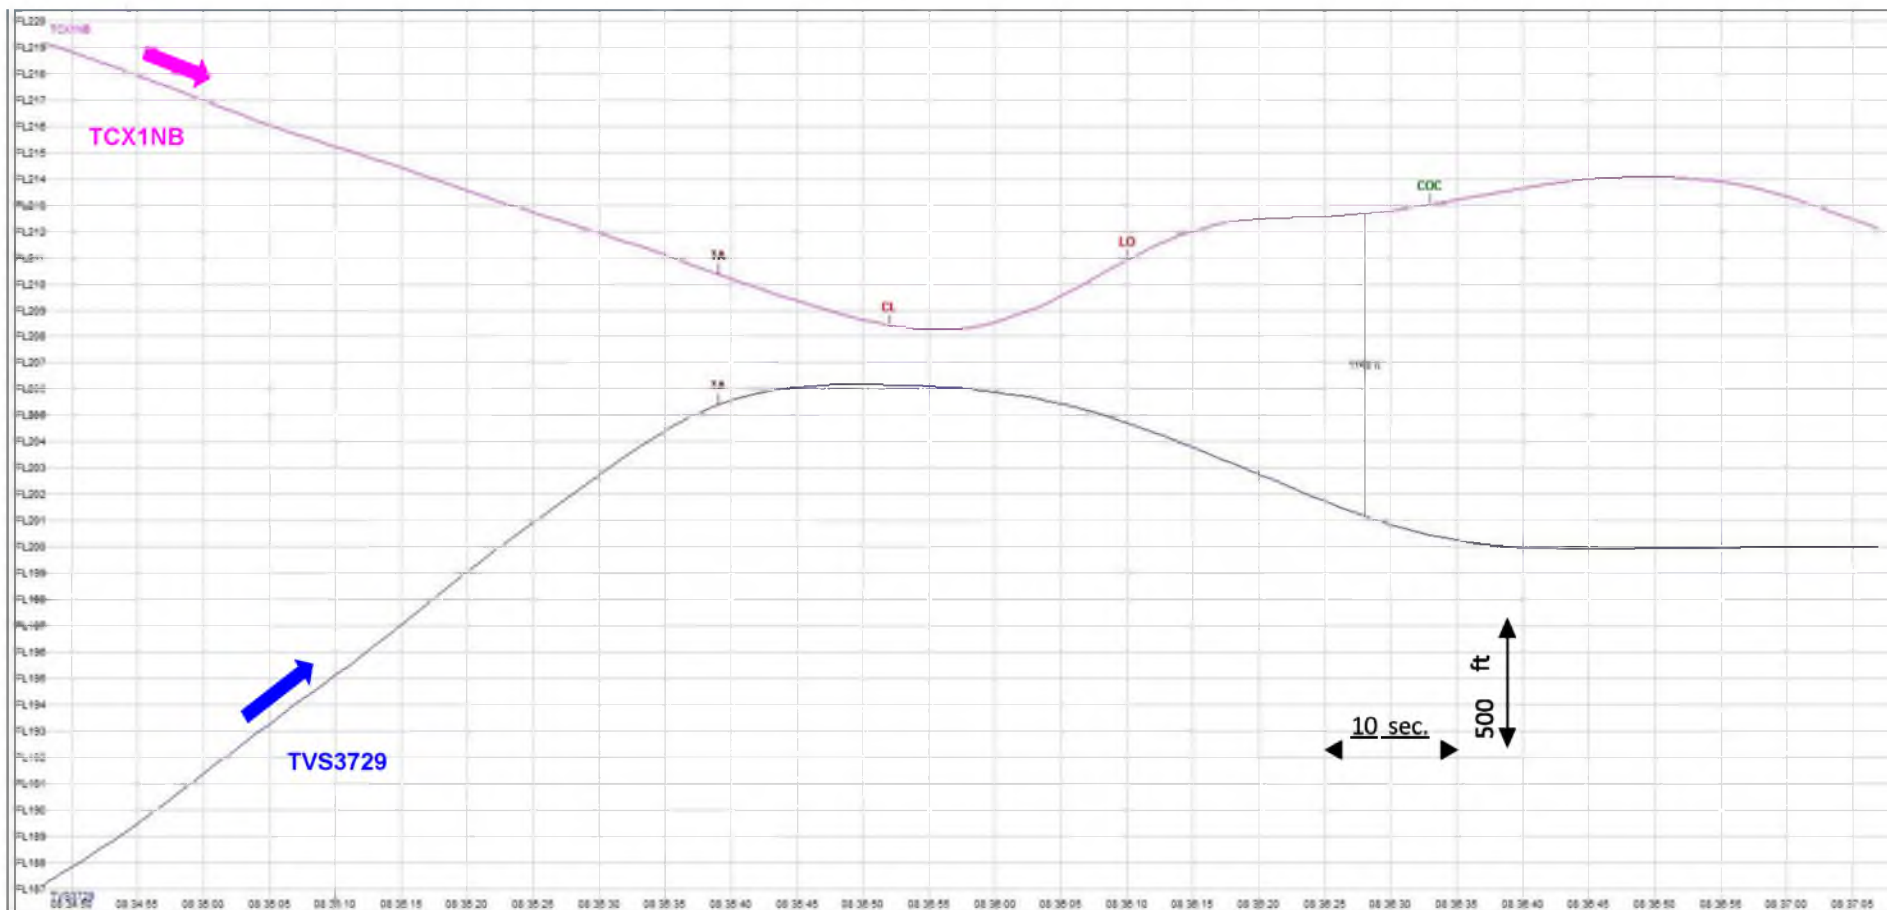
## InCAS vertical trajectories

Timing of alerts per InCAS simulation.

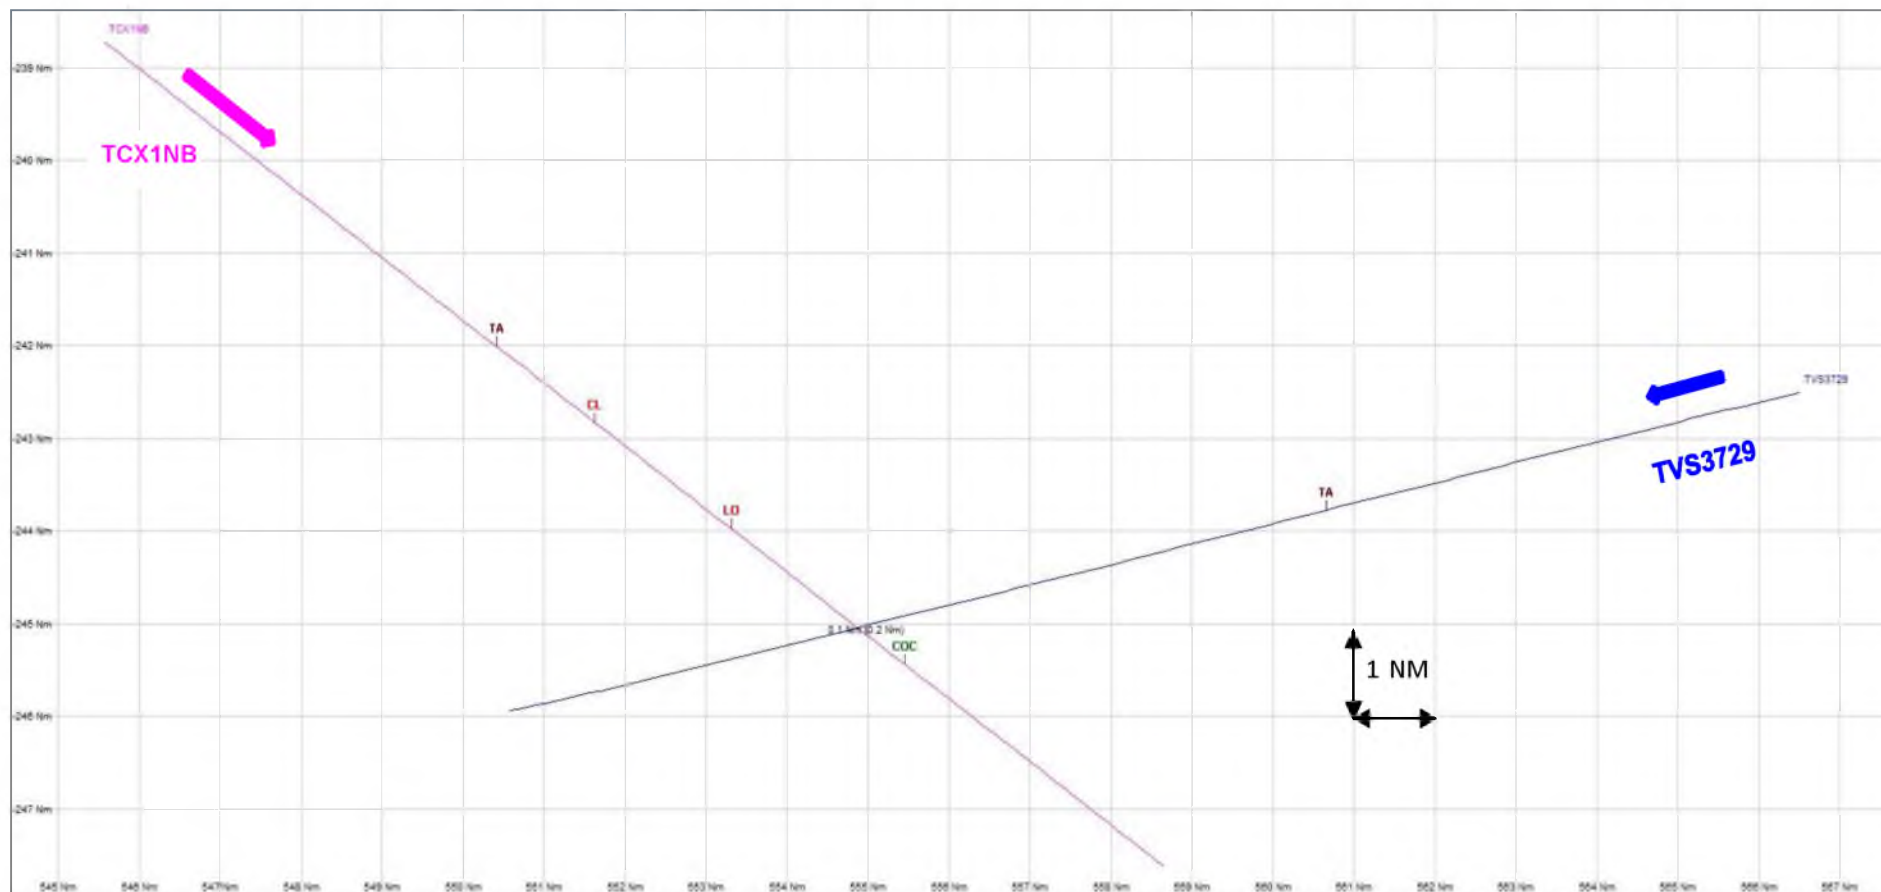
## InCAS horizontal trajectories

Timing of alerts per InCAS simulation.
