ОКОНЧАТЕЛЕН ДОКЛАД

от разследване на сериозен инцидент, реализиран на 21.02.2022 г. на летище
София със самолет FALCON 2000EX, регистрационни знаци CS-DFG
експлоатиран от авиационен оператор NetJets

01/21.02.2022

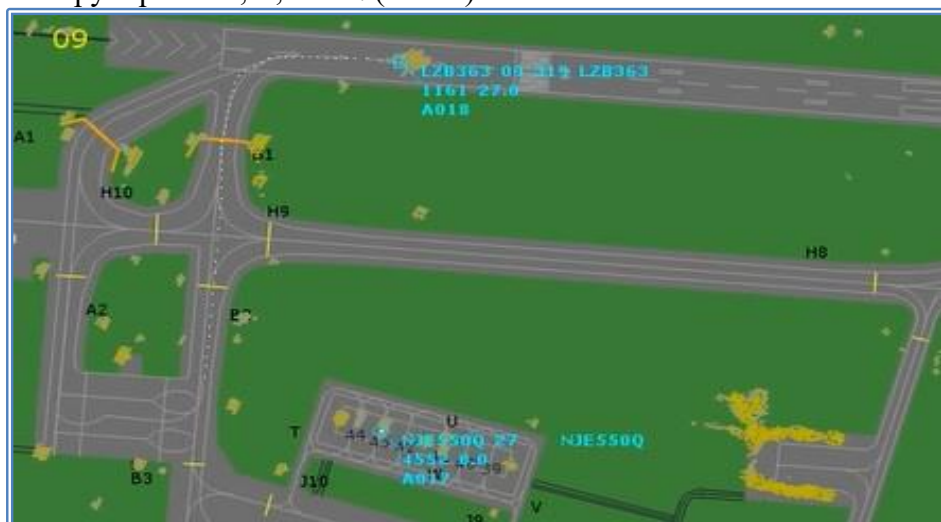
Фиг.1

В 13.09:29, след като е запустил двигателите, ЕВС иска разрешение за рулиране и РП предлага ПИК 09 за излитане с цел съкращаване на рулирането поради липса на трафик и слаб югоизточен вятър. NJE550Q приема предложението и РП „София Кула“ издава корекция на схемата за отлитане OGOTA 3S и инструкция за рулиране до предварителен старт на ПИК 09 - надясно по пътеки за рулиране W, T, J и В. (Фиг.1)

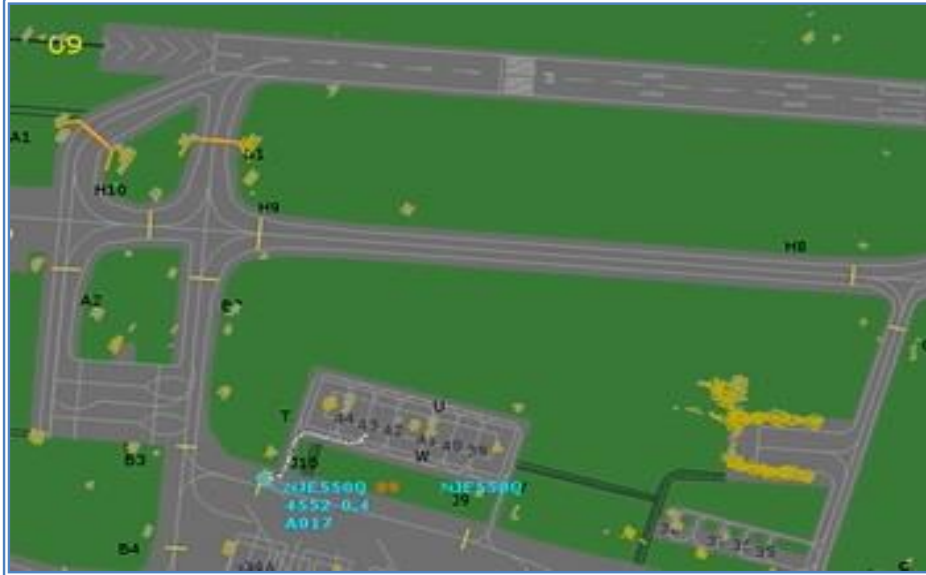
Фиг. 2

Командирът, като пилотиращ пилот, започва рулирането съгласно тези инструкции, а вторият пилот се заема с препрограмирането на FMS без да следи визуално движението на ВС. Следва кратък брифинг от страна на PIC докато самолетът приближава предварителния старт на ПИК09 по пътека за рулиране „В“. Ревизираните условия не се отличават съществено от първоначалните и КВС не спира за обстоен преглед на схемите на рулиране и отлитане и сравняване на данните в навигационните дисплеи, въведени в навигационния компютър от втория пилот. (Фиг. 2)

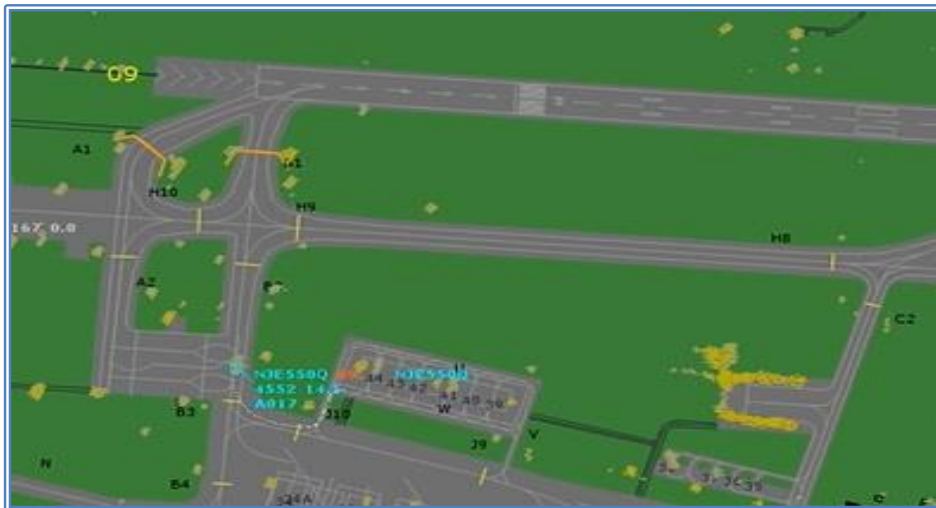
Фиг. 3

В 13:11:28 РП “София Кула” издава инструкция на ЕВС на NJE550Q за заемане на изпълнителен старт ПИК09 и изисква доклад за готовност за отлитане. Уточнено е разрешеното ПН 240 за набиране след отлитане. (Фиг. 3)

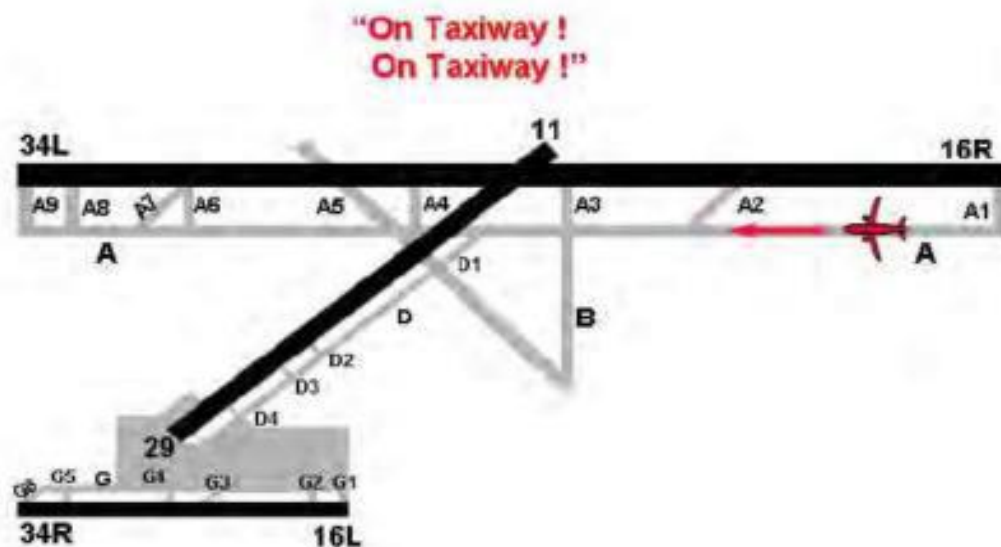
FIGURE 02-34_11-00-11 - "TAXIWAY TAKEOFF" ADVISORY MESSAGE

This advisory voice message ("ON TAXIWAY!, ON TAXIWAY!") enhances crew awareness of excessive taxi speeds or an inadvertent take-off on a taxiway. It is enabled when the following conditions are met:

The RAAS functions are based on a database of runway locations. The system does not have knowledge of the location of taxiways.

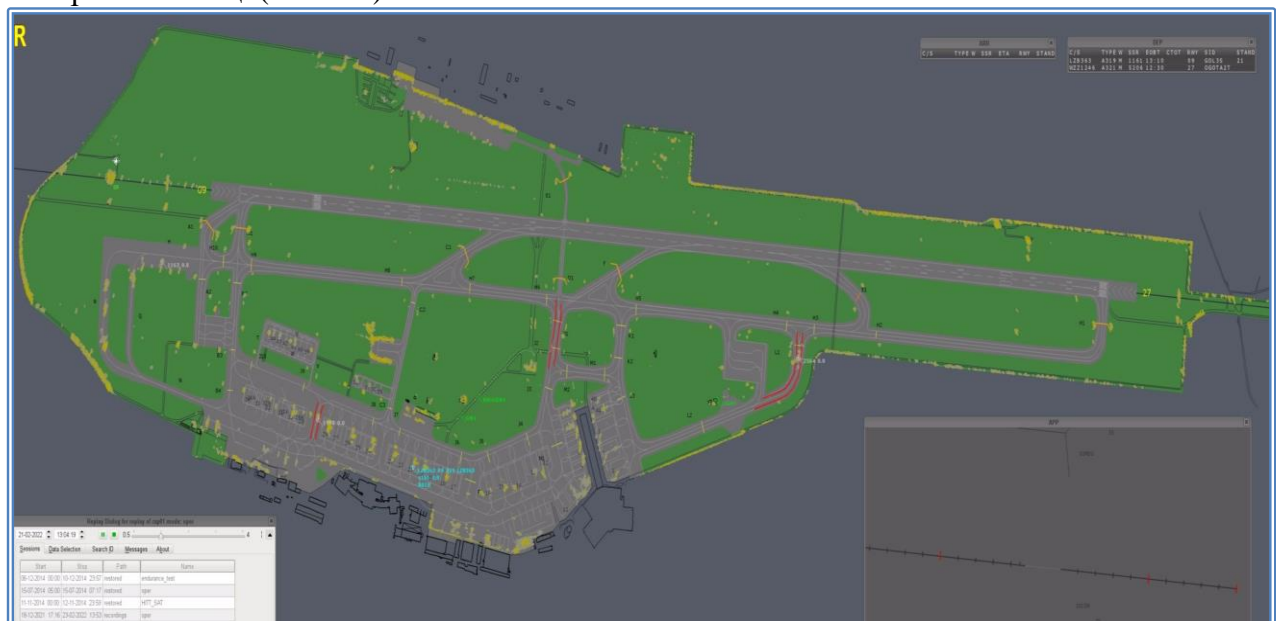
Фиг. 10

Ръководителите на полети от СОФИЯ КУЛА използват A-SMGCS като помощно техническо средство за визуализиране на местоположението на ВС и автотранспортни средства при процедурно обслужване по контрол на летищното движение при излитане, кацане и по маневрената площ. (Фиг. 10)

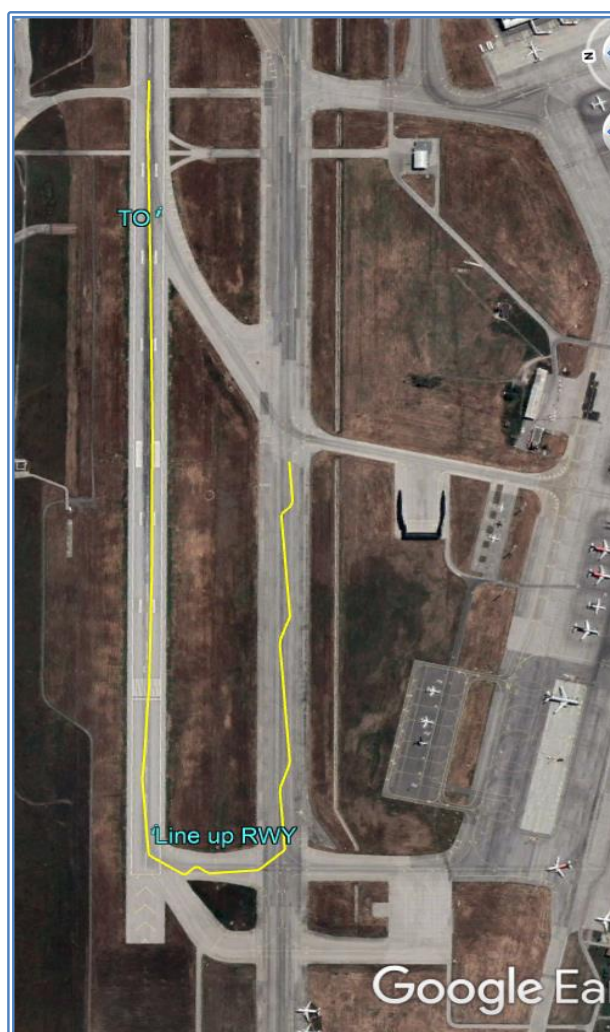
Фиг.12 – Take-off from runway 09
