ОКОНЧАТЕЛЕН ДОКЛАД

разследване на сериозен инцидент, реализиран на 30.06.2015 г. със самолети FALCON F900, регистрационни знаци VP-CGD и EMBRAER 170, регистрационни знаци SP-LDK в контролираното въздушно пространство на Република Румъния и в контролираното въздушно пространство на Република България.

2016 г.

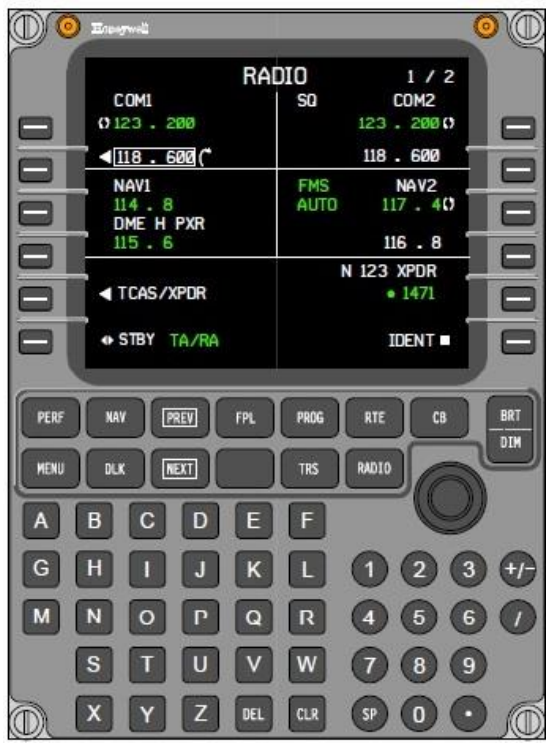
Фиг. 8

Системата Транспондер /TCAS на самолет Embraer-170 се управлява от две MCDU (Multifunction Control Display Unit) разположени на Engine start panel. (виж фиг. 8)

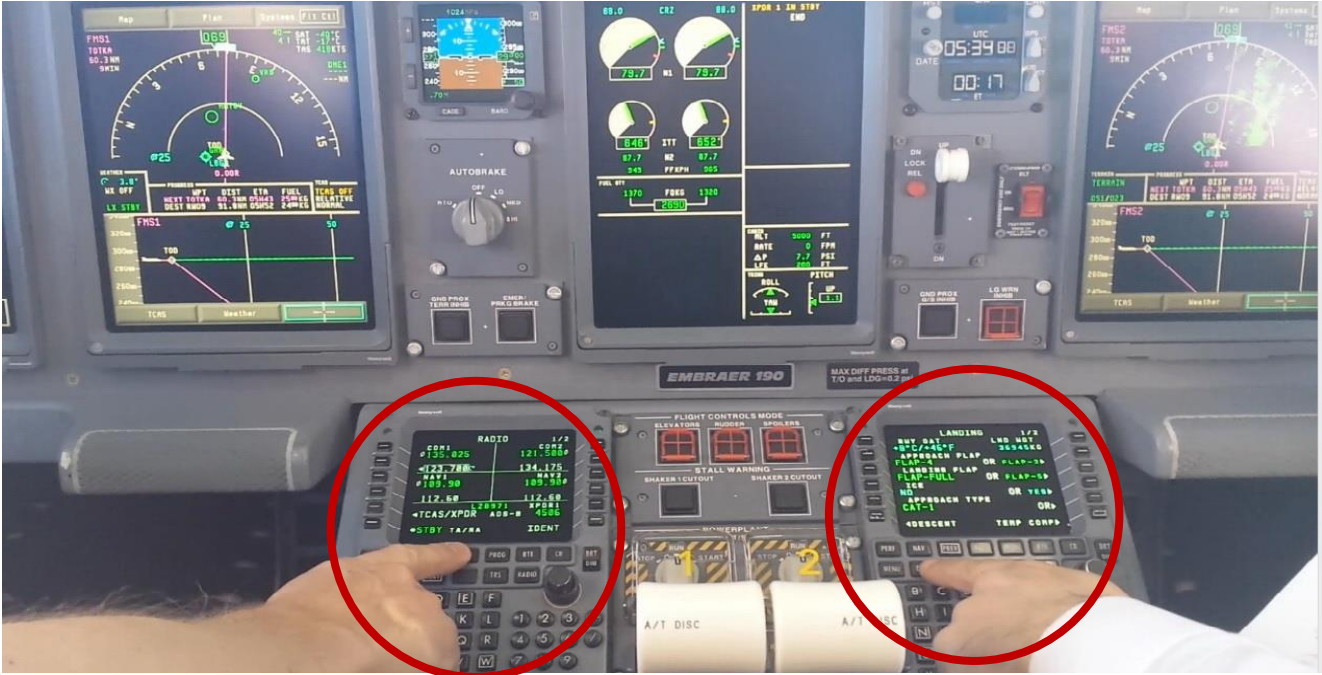
Фиг. 9

Едното MCDU се намира от дясната страна на пилотиращия пилот, а другото от лявата страна на обслужващия пилот, както е посочено на фиг. 9

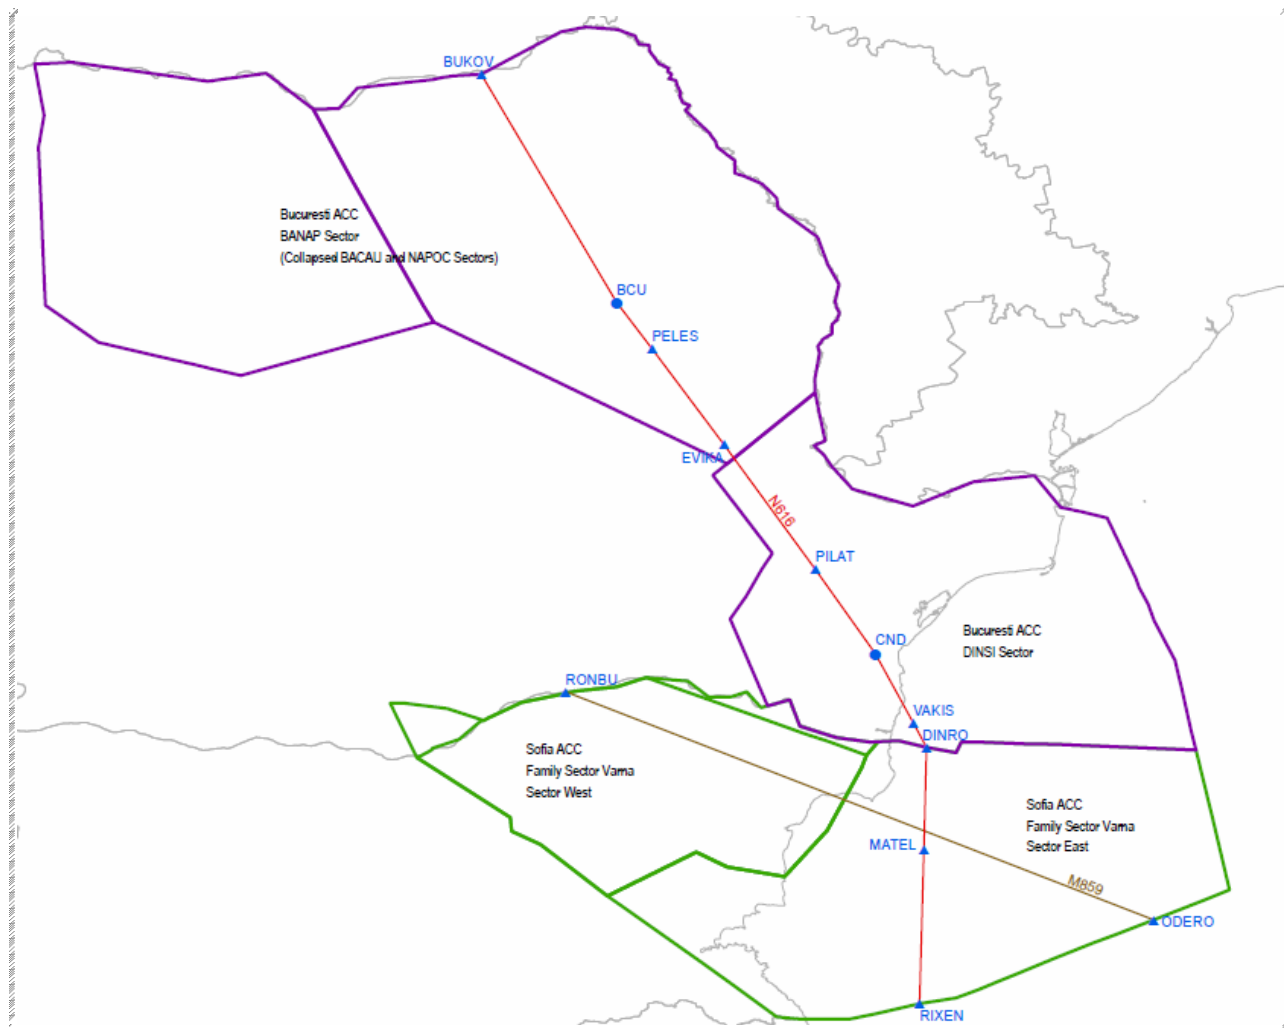
Секторизацията е показана на Фиг. 12
