РЕПУБЛИКА БЪЛГАРИЯ
НАЦИОНАЛЕН БОРД ЗА РАЗСЛЕДВАНЕ НА ПРОИЗШЕСТВИЯ ВЪВ ВЪЗДУШНИЯ,
ВОДНИЯ И ЖЕЛЕЗОПЪТНИЯ ТРАНСПОРТ (НБРПВВЖТ)

ОКОНЧАТЕЛЕН ДОКЛАД

разследване на тежко железопътно произшествие – удар на бърз влак № 7623 в товарен автомобил на железопътен прелез между гарите Димово и Орешец на 07.06.2022 г.

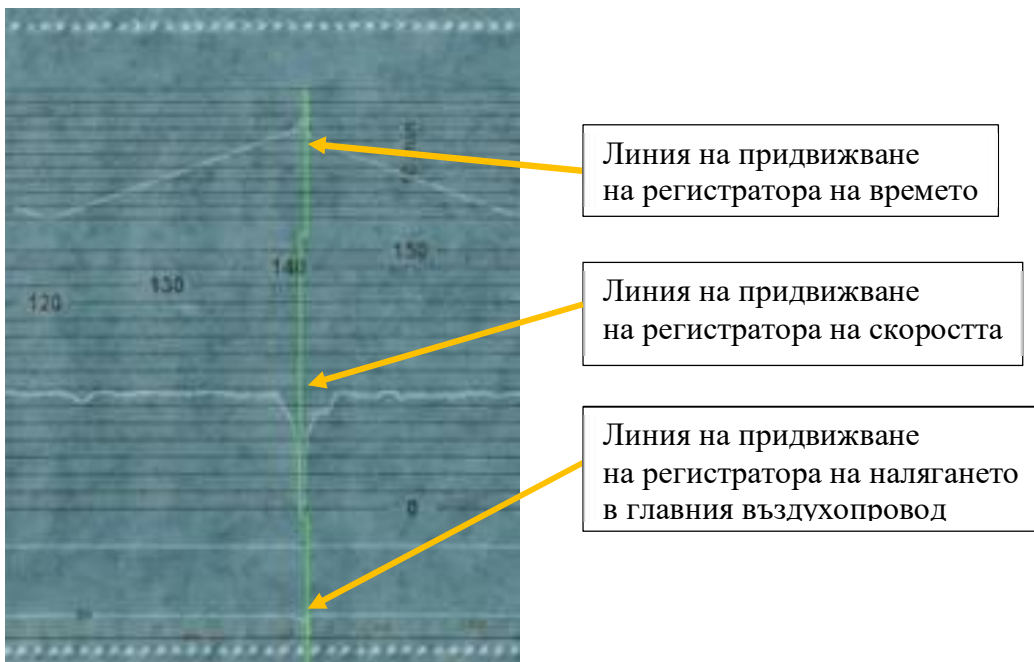
Фиг. 4.4.

При огледа на скоростомерната лента бе установено, че писците, регистриращи времето и налягането в главния въздухопровод изпреварват с около 1 мм писеца, регистриращ скоростта на движение (фиг. 4.4). Това е взето предвид при анализа на движението на влака.

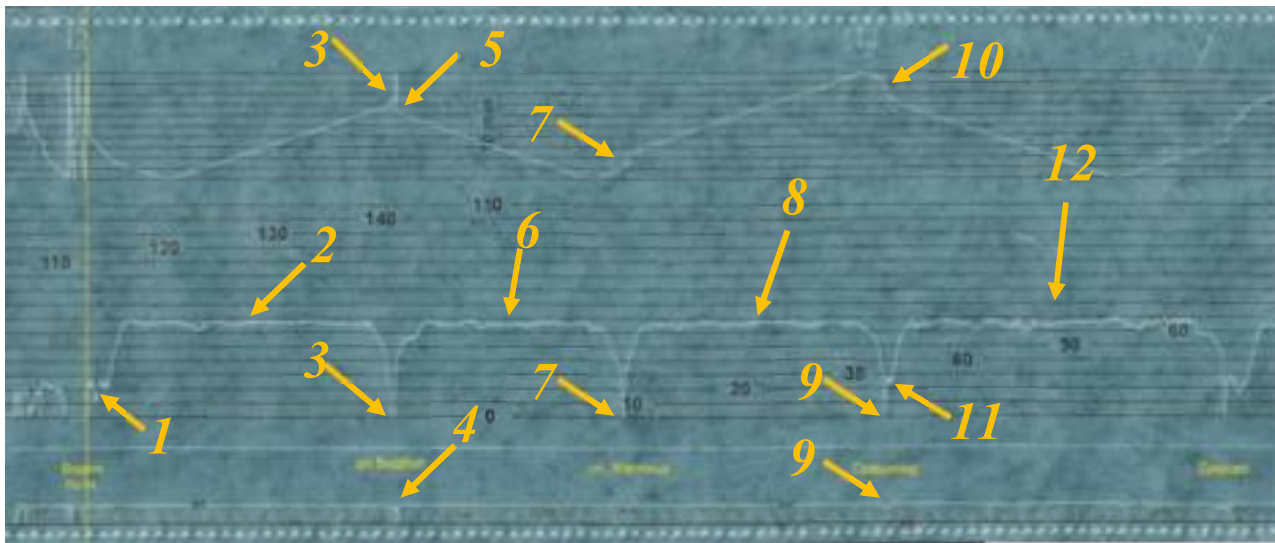
Фиг. 4.5.

На спирка Жеглица влакът пристига в 12:51 часа, престоява 1 минута и заминава в 12:52 часа (фиг. 4.5, поз. 7). Между спирка Жеглица и гара Срацимир влакът отново спазва скоростите на движение, като поддържа скорост между 64 и 70 км/ч (фиг. 4.5, поз. 8).

На гара Срацимир влакът спира, като локомотивният машинист прави служебно задържане чрез намаляване на налягането в главния въздухопровод до 4,0 бара (фиг. 4.5, поз. 9). След престой от 1 минута в 13:02 часа (фиг. 4.5, поз. 10), влакът потегля от гара Срацимир, ускорява до скорост 25 км/ч, след което изминава около 200 метра със скорост между 23 и 26 км/ч (фиг. 4.5, поз. 11) и отново ускорява до 66 км/ч, като изминава междугарието от гара Срацимир до гара Димово със скорост между 60 и 70 км/ч, по-голяма част от която е в спиращ режим на движение (фиг. 4.5, поз. 12).

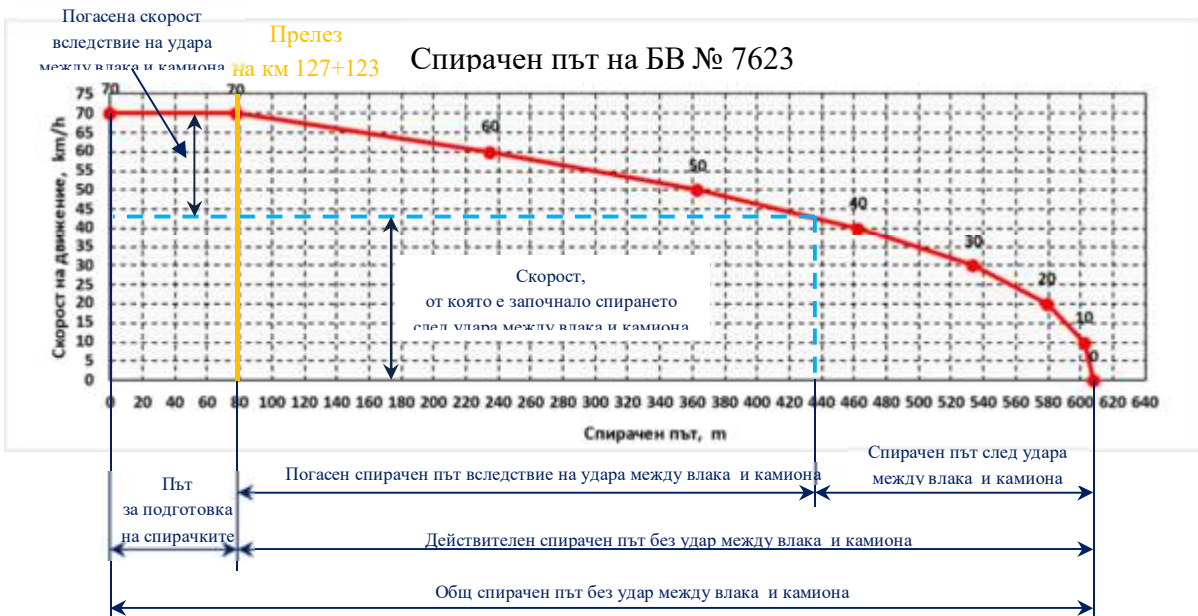
Фиг. 4.14.

След подробен и задълбочен анализ на движението на влака в последните метри от движението му бе установено, че спирачният път на влака е трябвало да продължи по описаната на фиг. 4.14 крива и той да спре 608 метра след момента на задържане с автоматичната влакова спирачка, на км 126+587. В действителност спирачният път на влака е бил съкратен от удара с камиона, което е довело до значително погасяване на кинетичната енергия на влака, последвано от рязко намаляване на скоростта и той е спрял на км 126+953 (където са били предните буфери на локомотива след спирането), т.е. реализиран е 366 метра по-къс спирачен път.
