РЕПУБЛИКА БЪЛГАРИЯ
НАЦИОНАЛЕН БОРД ЗА РАЗСЛЕДВАНЕ НА
ПРОИЗШЕСТВИЯ ВЪВ ВЪЗДУШНИЯ, ВОДНИЯ И
ЖЕЛЕЗОПЪТЕН ТРАНСПОРТ

ОКОНЧАТЕЛЕН ДОКЛАД

разследването на много тежко морско произшествие –

ПОЖАР В БАЛАСТЕН ТАНК НА М/К „VELLONA“ И СМЪРТ НА
РАБОТНИК ПО ВРЕМЕ НА РЕМОТ НА КОРАБА
НА 14.12.2021 г.

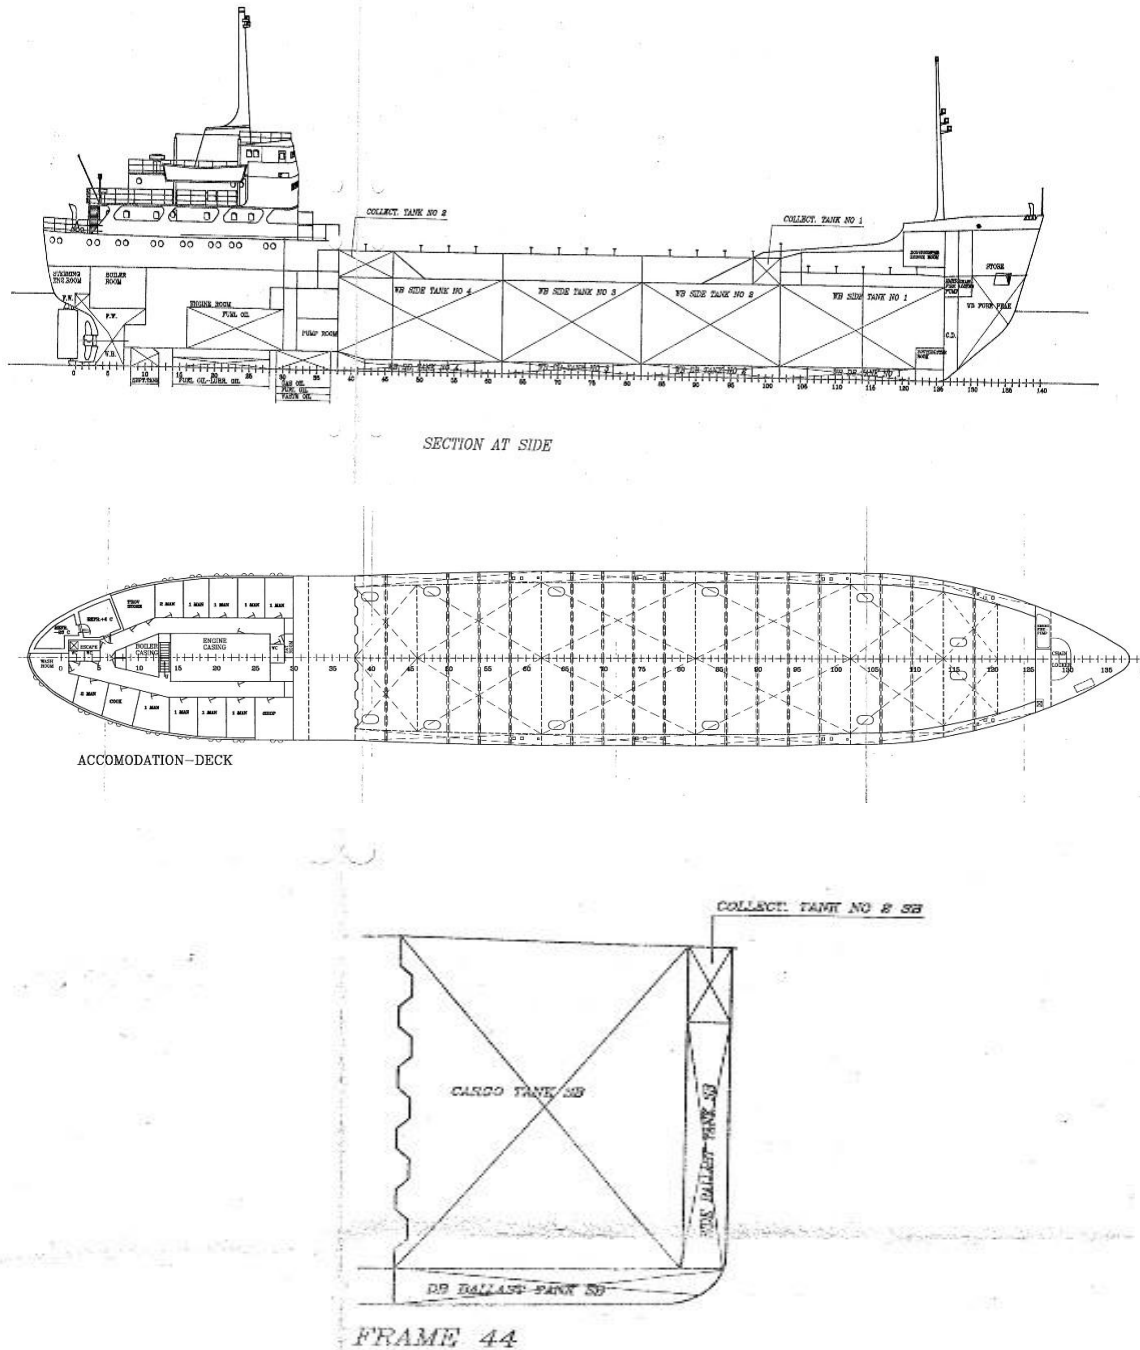
Фиг.1 – Чертеж на кораб „BELLONA“ и баластен танк № 3 л/б

М/к „BELLONA“ (Фиг.1) е построен през 1965 г. под името „STELLA ATLANTIC“ в корабостроителницата „OSKARSHAMNSVARVET – OSKARSHAMN“, Швеция. Пръв негов собственик е шведската компания „Rederi A/B Bertil Skanse & Co“. Предназначен е основно за превоз на нефтопродукти. Има двойно дъно, като баластните танкове са разположени по двата му борда. През 2009 г. е закупен от фирмата „Lukoil Bulgaria Bunker Ltd“. Към момента на завършване на доклада корабът се използва от фирмата за извършване на бункероване на кораби в пристанищата на България и Румъния.
