**РЕПУБЛИКА БЪЛГАРИЯ**  
**НАЦИОНАЛЕН БОРД ЗА РАЗСЛЕДВАНЕ НА ПРОИЗШЕСТВИЯ ВЪВ ВЪЗДУШНИЯ,**  
**ВОДНИЯ И ЖЕЛЕЗОПЪТНИЯ ТРАНСПОРТ (НБРПВВЖТ)**

**ОКОНЧАТЕЛЕН ДОКЛАД**

**разследване на железопътно произшествие – пожар в локомотив № 91520044063-3,  
обслужвал пътнически влак № 80132 в гара Ямбол на 20.07.2023 г.**

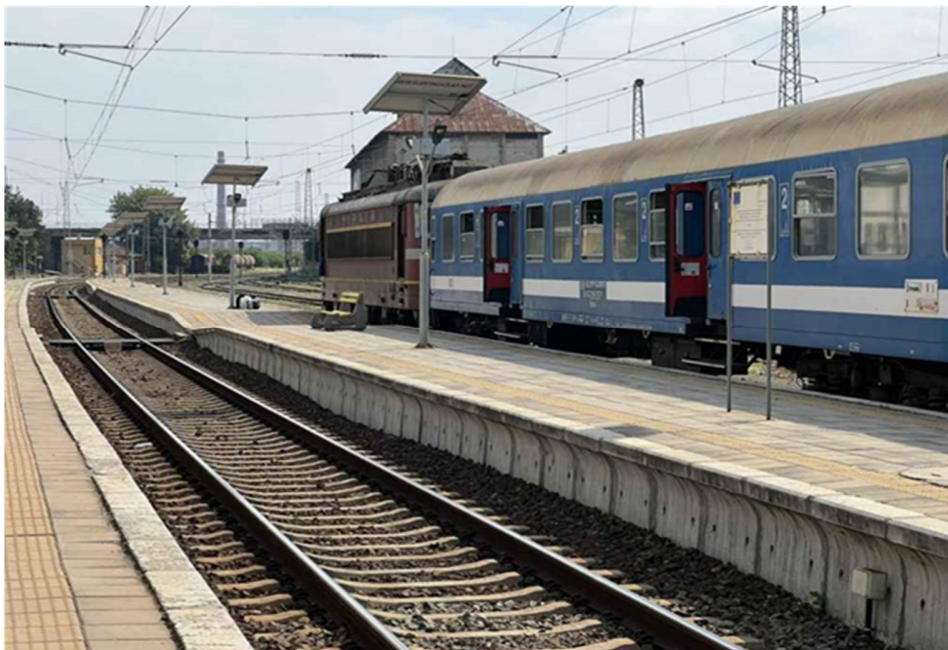
**Фиг. 1.1. Локомотив № 91520044063-3 на ПВ № 80132 в гара Ямбол.**

Съставът на ПВ № 80132 остава на трети приемно-отправен коловоз в гара Ямбол (фиг. 1.1).

Нанесени са материални щети на опожарения локомотив № 91520044063-3, обслужвал ПВ № 80132 (фиг. 1.2 и 1.3).

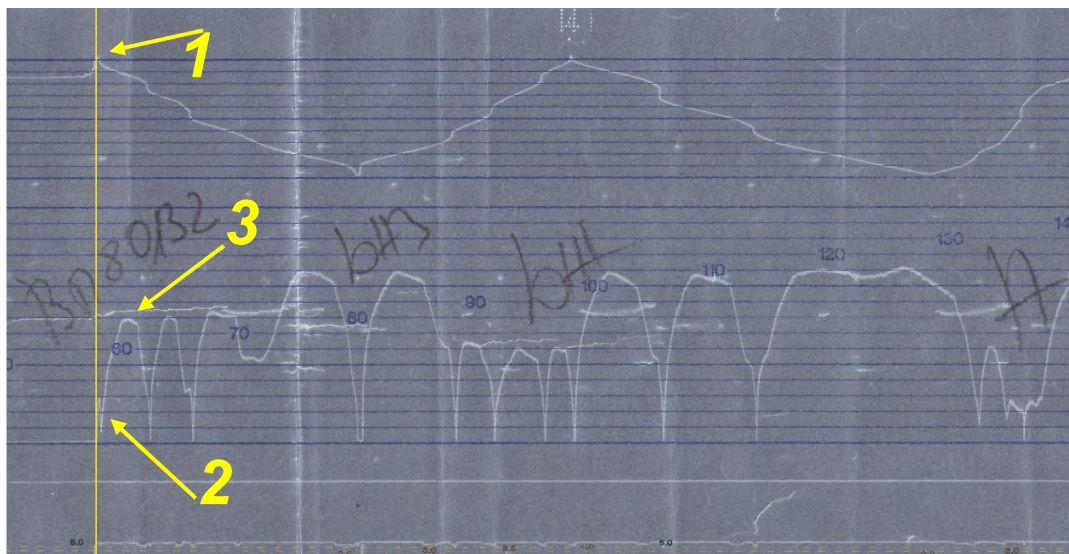
**Фиг. 4.4.**

Новата локомотивна бригада приема локомотив № 91520044063-3 от гара Владимир Павлов по време на престоя му в гарата от 13:38 до 13:40 часа (фиг. 4.4). Потегля от гара Владимир Павлов в 13:40 часа (фиг. 4.4, поз. 1), повишава скоростта на движение до 30 км/ч, след което задържа степенно с автоматичната влакова спирачка, за да извърши пробно задържане (ефективна проба на спирачката) (фиг. 4.4, поз. 2). Скоростта намалява до 8 км/ч, след което плавно започва да нараства до достигане на стойност 80 км/ч (фиг. 4.4, поз. 3). По-нататък при движението си влакът спазва участъковите скорости и намаленията по железния път до гара Завой.

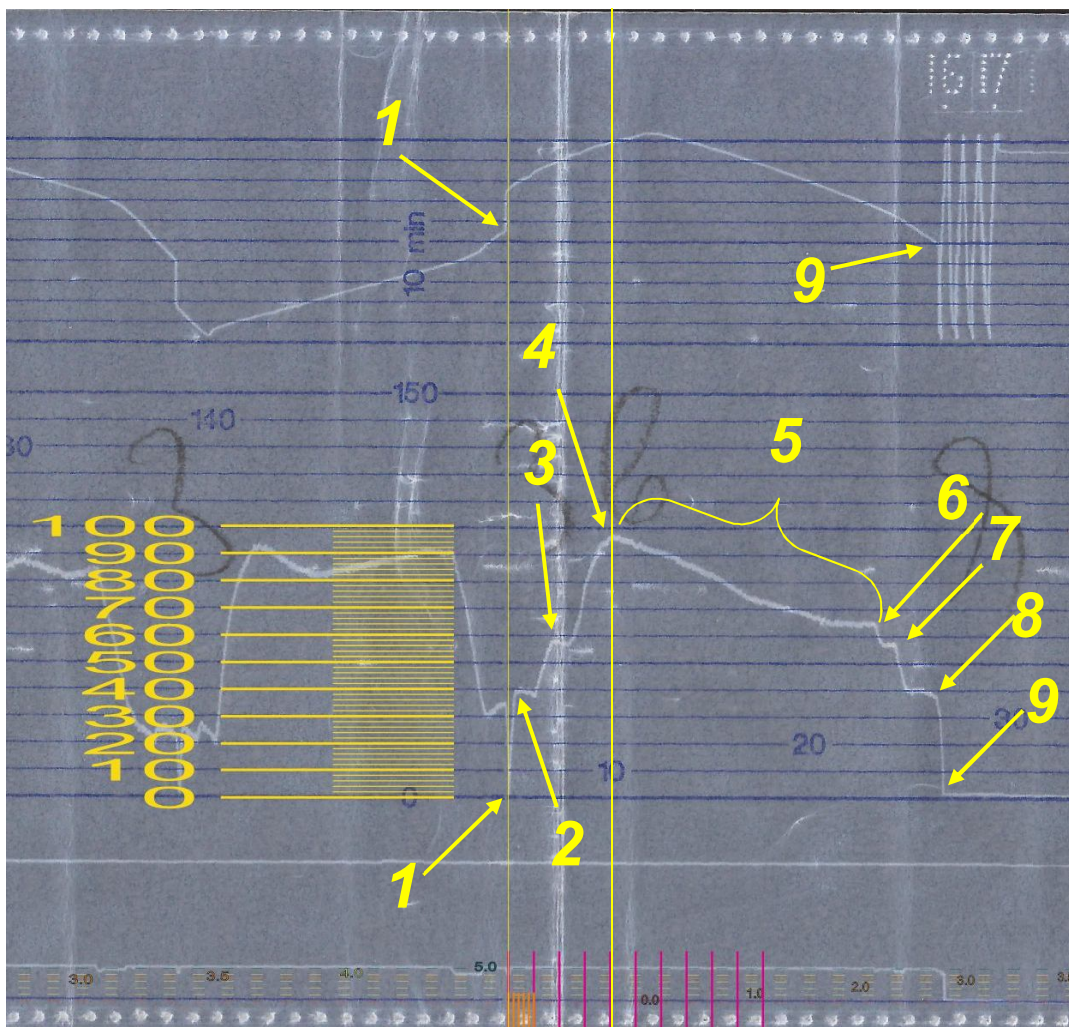
Фиг.4. 5.

В гара Завой ПВ № 80132 пристига в 15:35 (фиг. 4.5, поз. 1). Престоява около 2 минути и заминава в 15:37 часа. Ускорява до 40 км/ч за 100 метра в продължение на 20 секунди (фиг. 4.5, поз. 2). Скоростта се задържа на тази стойност за 400 метра, след което в следващите 350 метра се увеличава до 59 км/ч в продължение на 40 секунди (фиг. 4.5, поз. 3). С тази скорост влакът се движи в продължение на 400 метра, след това в продължение на 800 метра отново се увеличава до 98 км/ч (фиг. 4.5, поз. 4). Максимално допустимата скорост в междугарието Завой – Ямбол е 100 км/ч (фиг. 4.6). Така, влакът достига максималната си скорост, след като е изминал 2 000 метра от потеглянето си от гара Завой. Това се случва в 15:39 часа, т.е. след времепътуване от 2 минути. От този момент нататък скоростта на движение започва плавно да намалява без да се използва автоматичната влакова спирачка, т.е. влакът се движи по инерция и скоростта намалява от естественото съпротивление на движението на влака (фиг. 4.5, поз. 5). Явно, това е моментът, в който локомотивният машинист е изключил локомотива, след като началникът на влака го е уведомил за появилия се дим в локомотива. В този режим на движение ПВ № 80132 изминава 5 200 метра, като в края скоростта е намаляла до 64 км/ч (фиг. 4.5, поз. 6). В този момент локомотивният машинист задейства автоматичната влакова спирачка, като изпуска от главния въздухопровод 0,5 бара, като след 100 метра я разхлабва и възстановява работното налягане на 5 бара. Скоростта намалява до 56 км/ч, като с тази скорост влакът се движи в продължение на 300 метра за 30 секунди (фиг. 4.5, поз. 7). Следва ново задържане с автоматичната влакова спирачка, като отново налягането в главния въздухопровод е намалено с 0,5 бара, вследствие което скоростта намалява до 40 км/ч (фиг. 4.5, поз. 8). Очевидно това е моментът, в който влакът трябва да премине през входните стрелки на гара Ямбол, тъй като е приет в отклонителен коловоз. Със

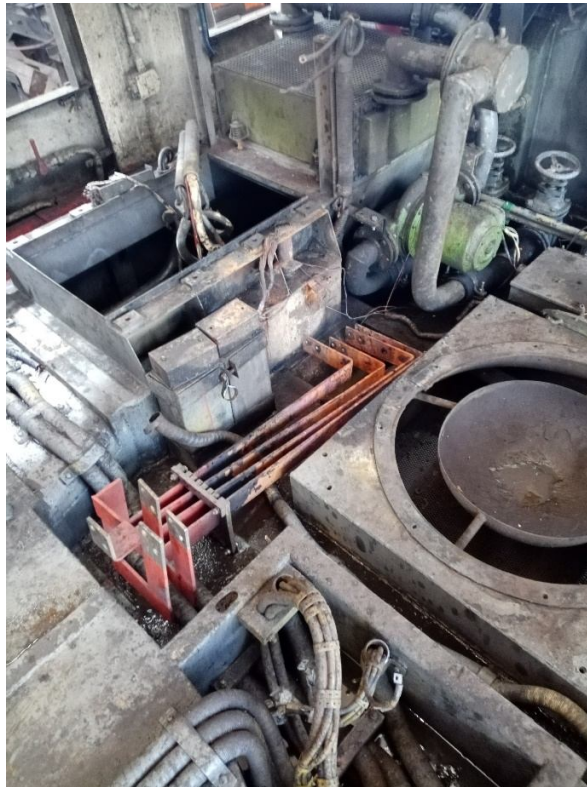
**Фиг. 4.17.**

При огледите на опожарения локомотив № 91520044063-3 в Локомотивно депо Пловдив бе установено, че локомотивът може да бъде възстановен. Основните агрегати на локомотива не бяха засегнати, командните кабинни, подкошовото оборудване (хоризонтален вентилатор) и ходовата част (талиги) не бяха засегнати от пожара (фиг. 4.15, 4.16). Въпреки това пораженията в машинното помещение бяха видими. Противопожарната инсталация на локомотива не бе задействана, а следи от пожарогасителен прах се установиха в областта на втори токоизправителен блок (фиг. 4.17), което е резултат от действията на служителите от ПБиЗН при гасенето на пожара.
