ОКОНЧАТЕЛЕН ДОКЛАД

РАЗСЛЕДВАНЕТО НА МНОГО ТЕЖКО ПРОИЗШЕСТВИЕ -
СМЪРТ НА ЧЛЕН ОТ ЕКИПАЖА НА МОТОРЕН КОРАБ
“ИНДРА II” В ТЕРИТОРИАЛНОТО МОРЕ НА РЕПУБЛИКА
БЪЛГАРИЯ

2017 г.

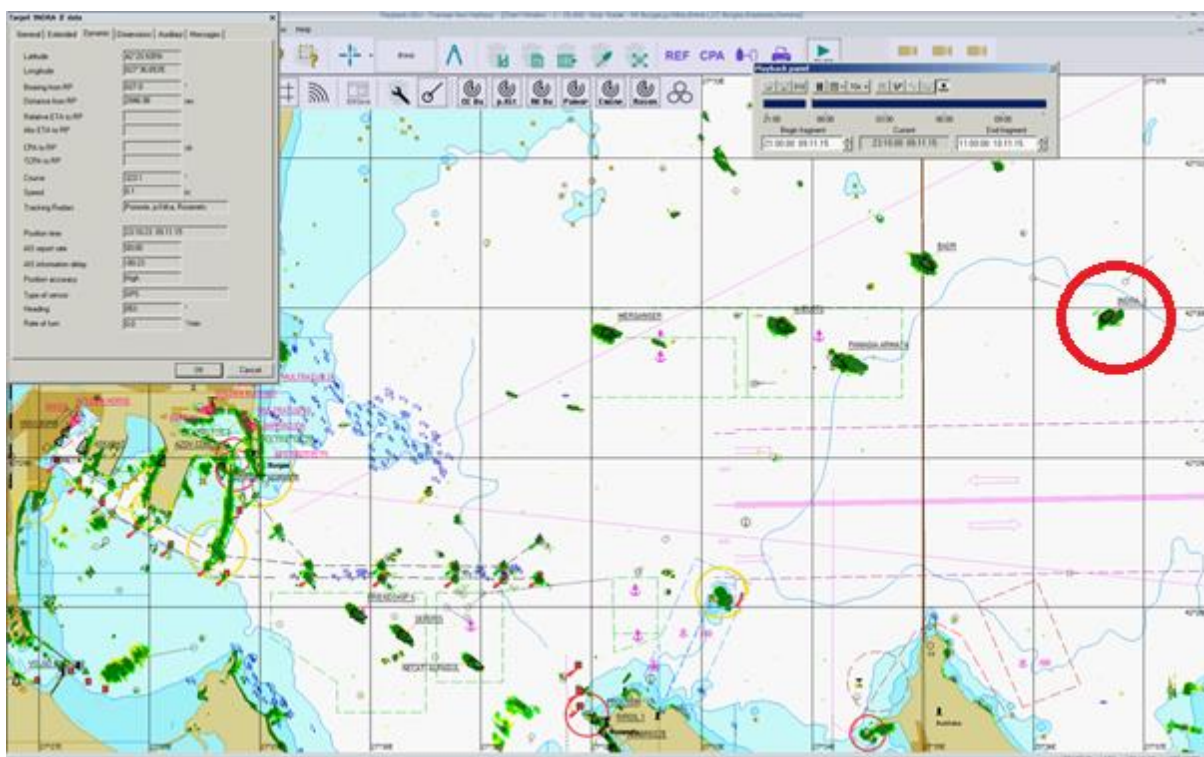
Фиг. 7 Позиция на кораба в Бургаски залив в момента на произшествието.
/картина от VTS/.

В 21.05 ч. се задейства автоматичната аларма на главния двигател за ниско налягане на маслото. Главният двигател е спрян и корабът остава на дрейф. Машинна команда се заема с идентифицирането и отстраняването на повредата.

В 21.25 ч. корабът, на дрейф, напуска системата за разделно движение. Капитанът докладва на дежурния оператор на VTS Бургас за временно преустановяване на движението и включва светлинната и AIS сигнализация за кораб без управление. По уверение от главния механик, до 20 минути повредата ще бъде отстранена и корабът ще има ход.
