РЕПУБЛИКА БЪЛГАРИЯ
НАЦИОНАЛЕН БОРД
ЗА РАЗСЛЕДВАНЕ НА ПРОИЗШЕСТВИЯ ВЪВ ВЪЗДУШНИЯ, ВОДНИЯ И
ЖЕЛЕЗОПЪТНИЯ ТРАНСПОРТ

ОКОНЧАТЕЛЕН ДОКЛАД

**разследване на железопътно произшествие – дерайлиране на
локомотив № 46041 от директен товарен влак № 30682 при влизане в гара
Костенец на 15.07.2020 г.**

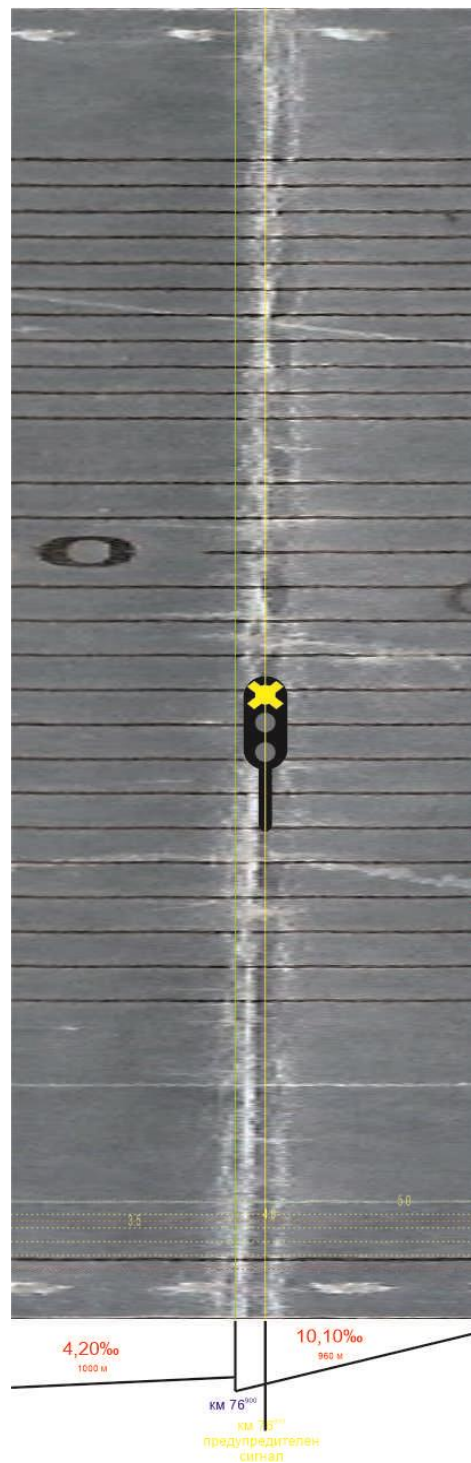
Фиг. 4.1.

Влакът потегля от гара Септември в 09:23 часа и спазва допустимите скорости на движение в участъка. В 09:46 часа преминава покрай предупредителния сигнал на гара Костенец със скорост 42 км/ч в теглителен режим (фиг. 4.1). В 09:48 часа влакът преминава покрай входния сигнал на гара Костенец със скорост 35 км/ч с ясна тенденция към намаляване на скоростта. След изминаване на 200

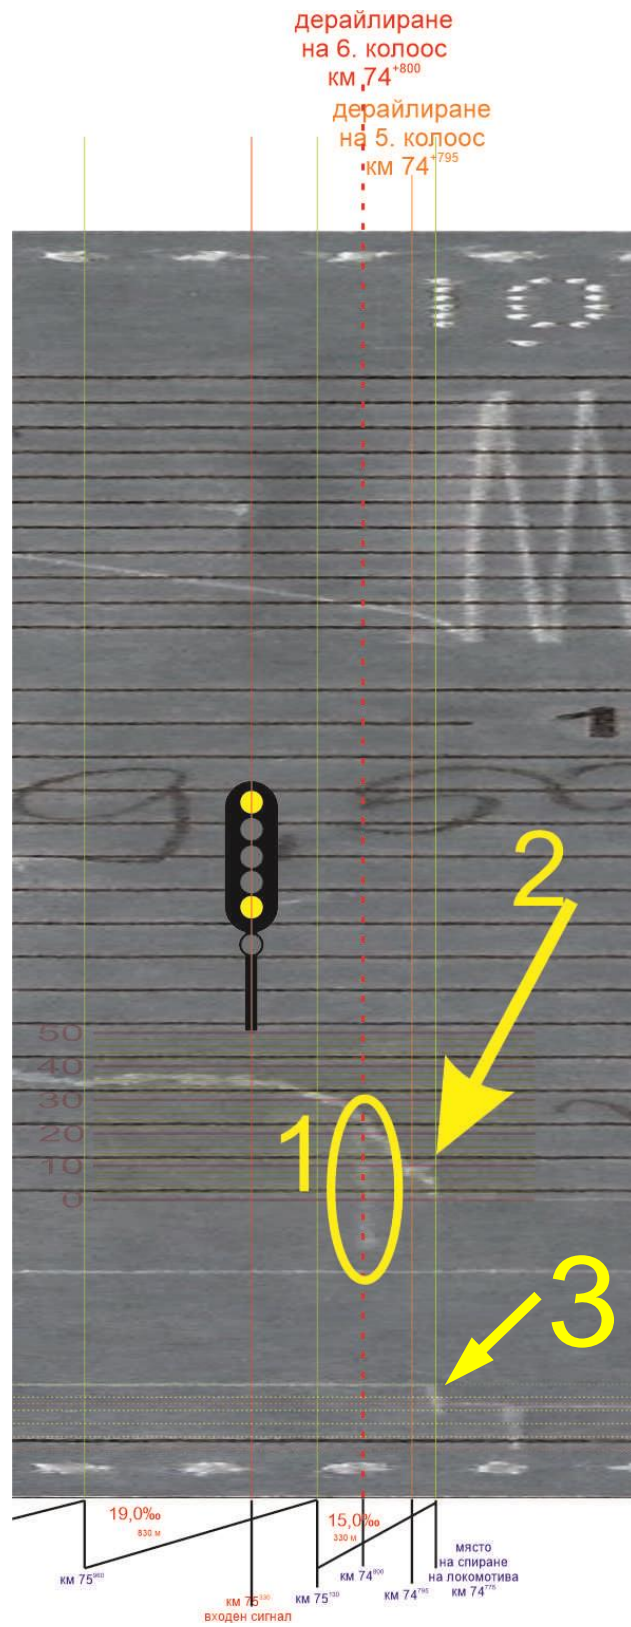
Фиг. 4.2.

метра (от входния сигнал на км 75^{+330} до км 75^{+130}) скоростта достига стойност 31 км/ч и от този момент темпът на намаляване се увеличава – локомотивът изключва теглителния режим и започва да се движи по инерция. В този режим влакът се движи до км 74^{+800} в продължение на 330 метра и на същото място при скорост 25 км/ч е регистрирана дълга вертикална линия от писеца, регистриращ скоростта на движение (фиг. 4.2, поз. 1). Тази регистрация е вследствие дерайлирането на шестата колоос на локомотива, която е първа по посока на движението му. Трябва да се отбележи, че тахопреобразувателя на локомотиви серия 46000 е разположен на шеста колоос, т.е. в случая на колооста, която е дерайлирала първа. Изводът е, че локомотивът дерайлира на км 74^{+800} при скорост 25 км/ч с първата по посока на движението (шеста на локомотива) колоос. Само пет метра след дерайлирането на първата колоос, дерайлира и втората по посока на движението колоос (пета на локомотива) на км 74^{+795} (фиг. 4.2, поз. 2). Регистрирането на изминатото разстояние между дерайлирането на шеста и пета колоос не е пропорционално на изминатото разстояние, защото в този момент шеста колоос няма контакт с релсовия път и не го отчита коректно. В момента на дерайлиране на втората колоос локомотивният машинист задейства автоматичната влакова спирачка, като извършва пълно служебно задържане, намалявайки налягането в главния въздухопровод до 3,5 бара, вследствие което скоростта намалява до нула и локомотивът се установява на км 74^{+775} (фиг. 4.2, поз. 3), пресметнато по местоположението на предните буфери на локомотива, което означава, че реално изминатият път от локомотива от момента на дерайлиране на втората колоос до окончателното му спиране е по-къс с 2,5 метра, т.е. първата му колоос се е намирала на км $74^{+772,5}$.

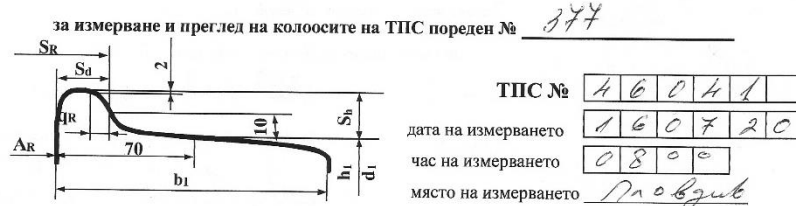
На 16.07.2020 г. в локомотивно депо Пловдив са извършени измервания на контролираните размери на колоосите на локомотив № 46041. Всички контролирани размери са в норми и отговарят на изискванията на нормативните документи (фиг. 4.7).

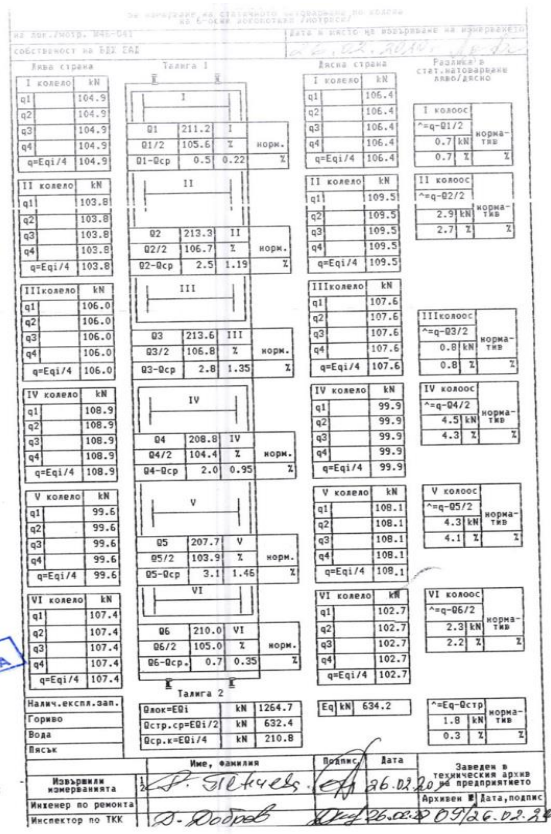
Фиг. 4.14.

В паспорта на локомотива се съхраняват Карти за измерване на статичното натоварване в колелата и регулиране на ресорната система. Данни за измереното статично натоварване в колелата на локомотив № 46041 на 26.02.2020 г. (последно измерване преди произшествието) са показани в Картата на фиг.4.14.

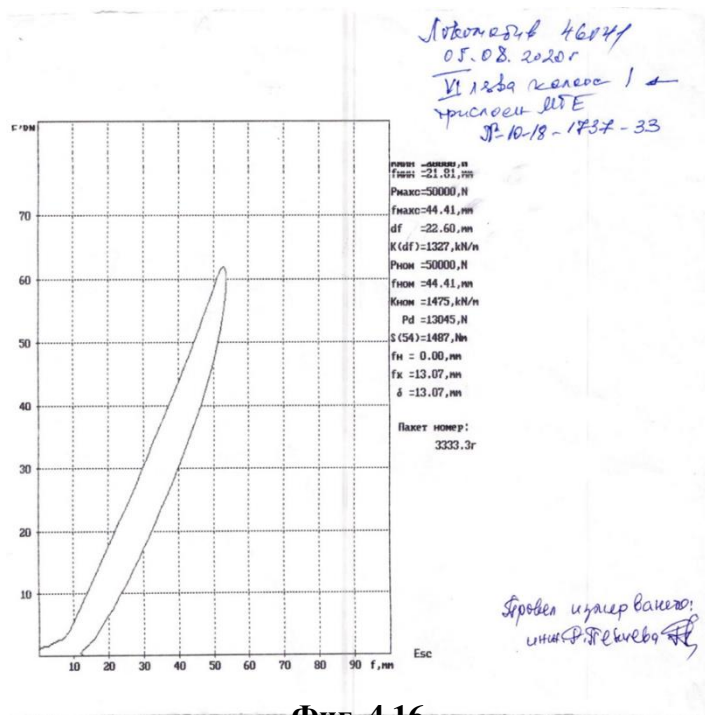
Фиг. 4.16.

Основните параметри на металогумения пакет № 10-18-1737-33 са представени вдясно от силово-деформационната диаграма на фиг.4.16 с регистрираните и изчислени резултати от измерването:

- $P_{\text{ном}} = 50000 \text{ N}$ – номинална сила на натоварване на пакета;
- $f_{\text{ном}} = 44,41 \text{ mm}$ – деформация на пакета, съответстваща на номиналната сила на натоварване;
- $K_{\text{ном}} = 1475 \text{ kN/m}$ – номинална коравина на пакета, определена на база допирателната към клон натоварване в точката с координати ($P_{\text{ном}}, f_{\text{ном}}$);
- $S(54) = 1487 \text{ N.m}$ – количество погасена енергия за един пълен цикъл натоварване – разтоварване на пакета.

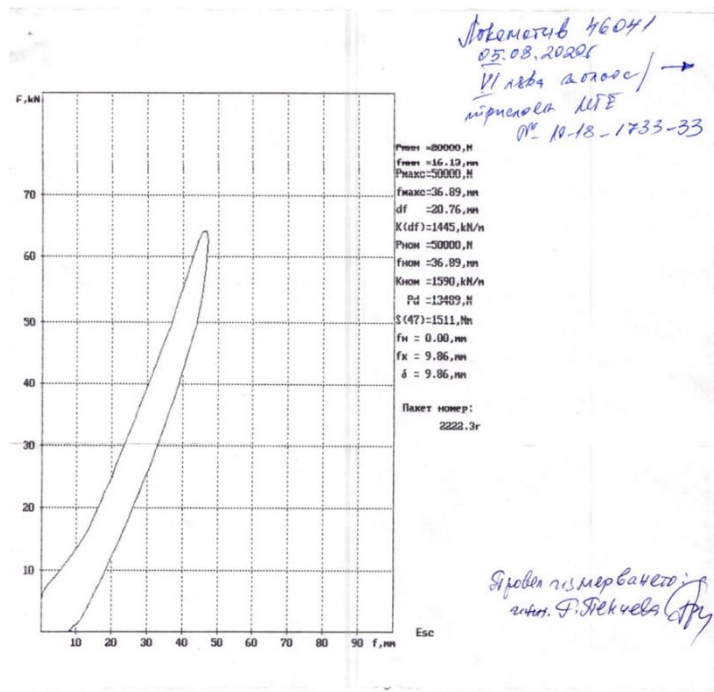
Фиг. 4.17.

Основните параметри на метало-гумения пакет № 10-18-1733-33 са представени вдясно от силово-деформационната диаграма на фиг.4.17 с регистрираните и изчислени резултати от измерването:
