**ОКОНЧАТЕЛЕН ДОКЛАД**

**разследване на тежко железопътно произшествие – дерайлиране на пълни вагон цистерни от състава на директен товарен влак № 90593 между гарите Ветово – Сеново на 23.04.2021 г.**

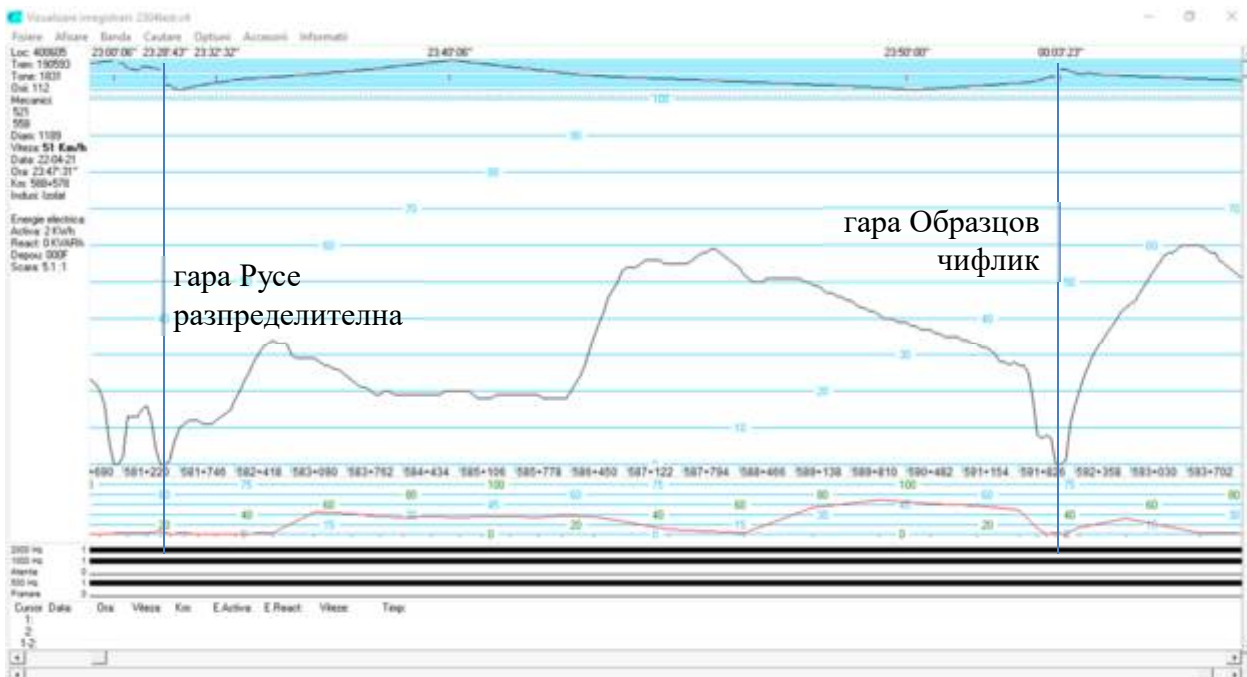
Фиг. 4.1. Графика на движението на влак № 90593 от Русе разпределителна до гара Образцов чифлик

По данните от записващото устройство на локомотив № 91530400605-8 на ДТВ № 90593 потегля от гара Русе разпределителна в 23:28:43 часа. Показанията на локомотивния километроброяч са 581,634. Влакът ускорява до 59 км/ч в междугарието и в 23:54:54 часа спира в гара Образцов чифлик, което по локомотивния километроброяч е на км 592,246. Престоява в гарата 8 минути и 23 секунди и в 0:03:23 часа потегля отново (фиг. 4.1).

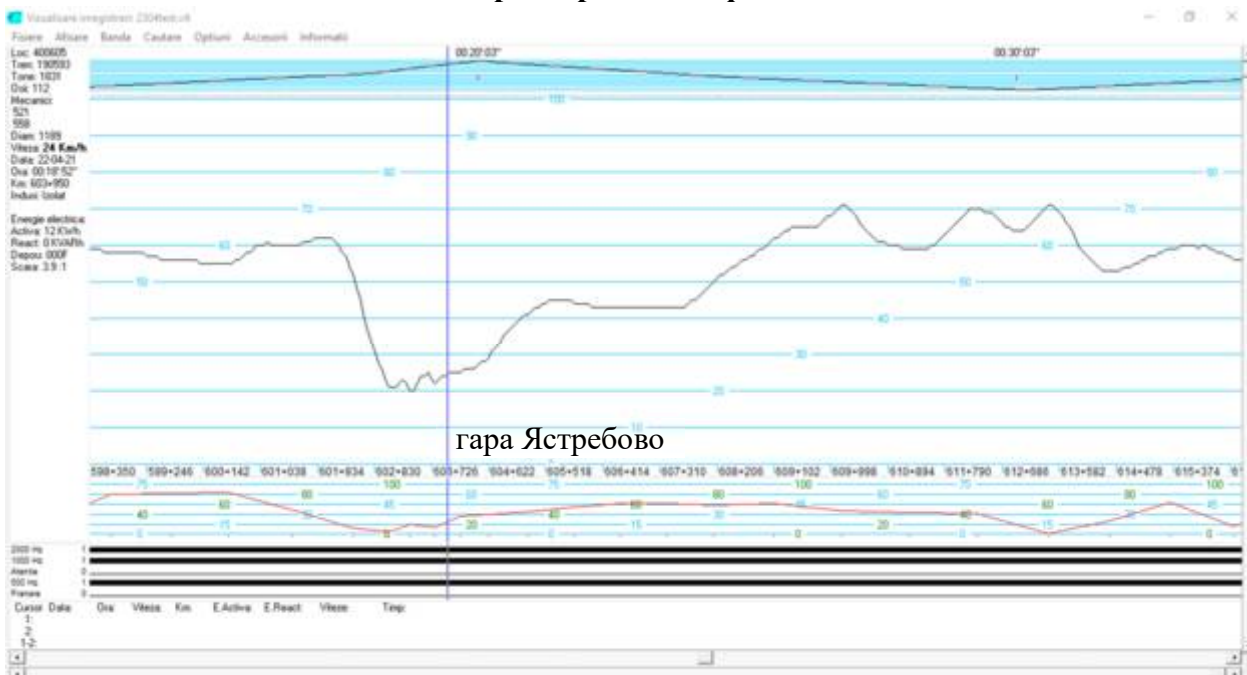
Фиг. 4.2. Графика на движението на влак № 90593 при преминаване през гара Ястребово

В участъка от гара Образцов чифлик до мястото на дерайлиране влакът се движи без спиране, достигайки максимална скорост 71 км/ч в междугарието Ястребово – Ветово (фиг. 4.2 и фиг. 4.3).

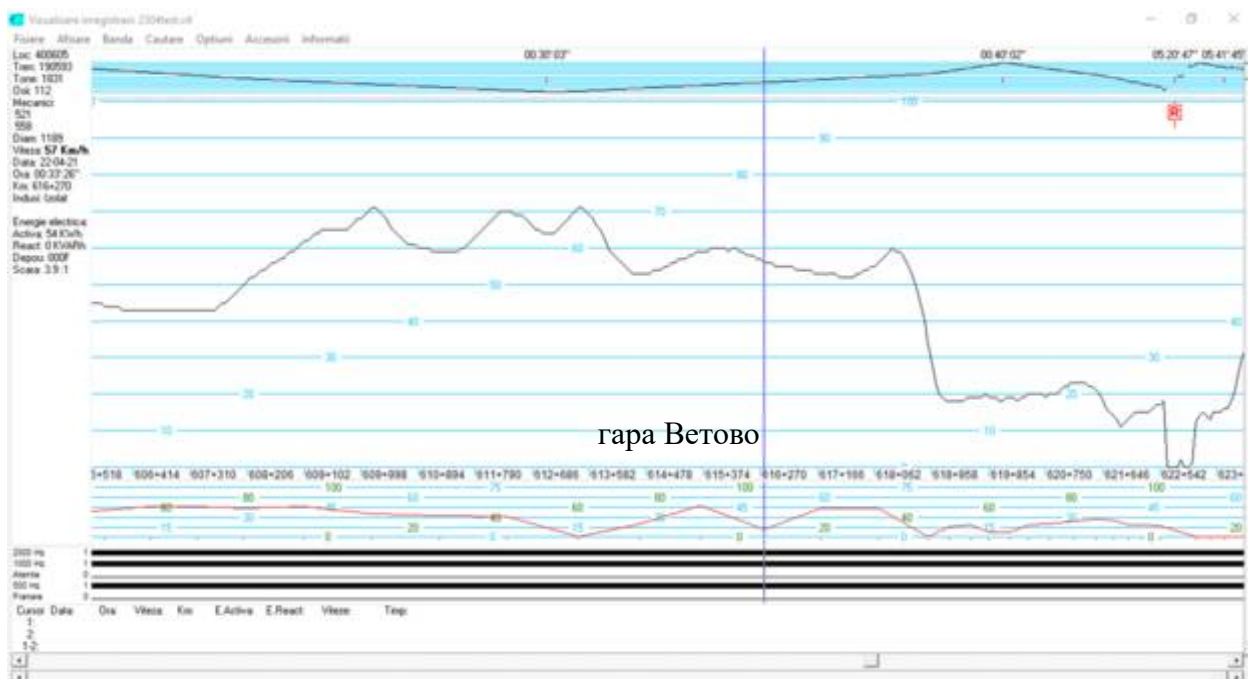
**Фиг. 4.3. Графика на движението на ДТВ № 90593 при преминаване през гара Ветово**

Първото намаление на скоростта до 25 км/ч в междугарието Ветово – Сеново е с начало на км  $37^{+800}$ , което отговаря на км 619,671 от километроброяча на локомотив № 91530400605-8, и продължава до км  $38^{+900}$  с фронт 1100 метра. Локомотивът навлиза в първото намаление на км 619,686 по локомотивния километроброяч в 0:38:47 часа със скорост 19 км/ч (фиг. 4.4, поз. 2), като преди това намалява скоростта под 25 км/ч още на км 619,014 по локомотивния километроброяч в 0:36:38 часа, което отговаря на км  $37^{+143}$ , т.е. 657 метра преди началото на намалението (фиг. 4.4, поз. 1). Влакът напуска първото намаление на км 620,750 в 0:42:08 часа със скорост 19 км/ч, което отговаря на км  $38^{+900}$  от железопътната линия (фиг. 4.4, поз. 3). Скоростта във фронта на намалението се колебае между 18 и 20 км/ч. След преминаване на първото намаление от локомотива скоростта продължава да е под ограничението от 25 км/ч поради това, че вагоните от състава на влака все още са в неговия фронт.

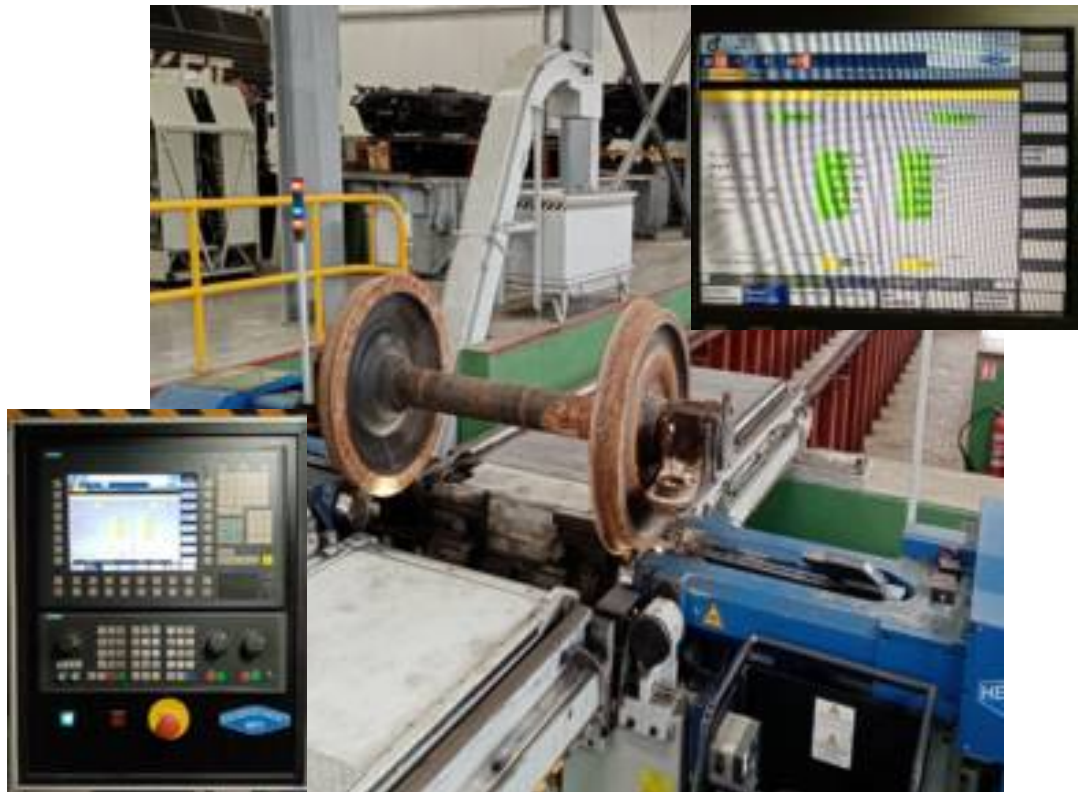
От страна на заинтересованите страни възникнаха основателни съмнения за достоверността на измерванията на първа колоос на първа талига на вагон № 33537851174-5 с уред Riftek/IDK със сериен № 11213, сертифициран до 10/2021 г., който се основава на пресмятане чрез дължината на хордата в кръга на търкаляне. По тази причина Комисията за разследване разпореди в нейно присъствие да се извършат нови прецизни измервания. Измерванията бяха извършени в завод „Експрес сервис“ ООД –гр. Русе на колоосен струг „HEGENSCHEIDT“ (фиг. 4.7).

**Фиг. 4.7. Снимка от измерване на колооста на колоосния струг с таблото за управление и дисплея с резултатите.**

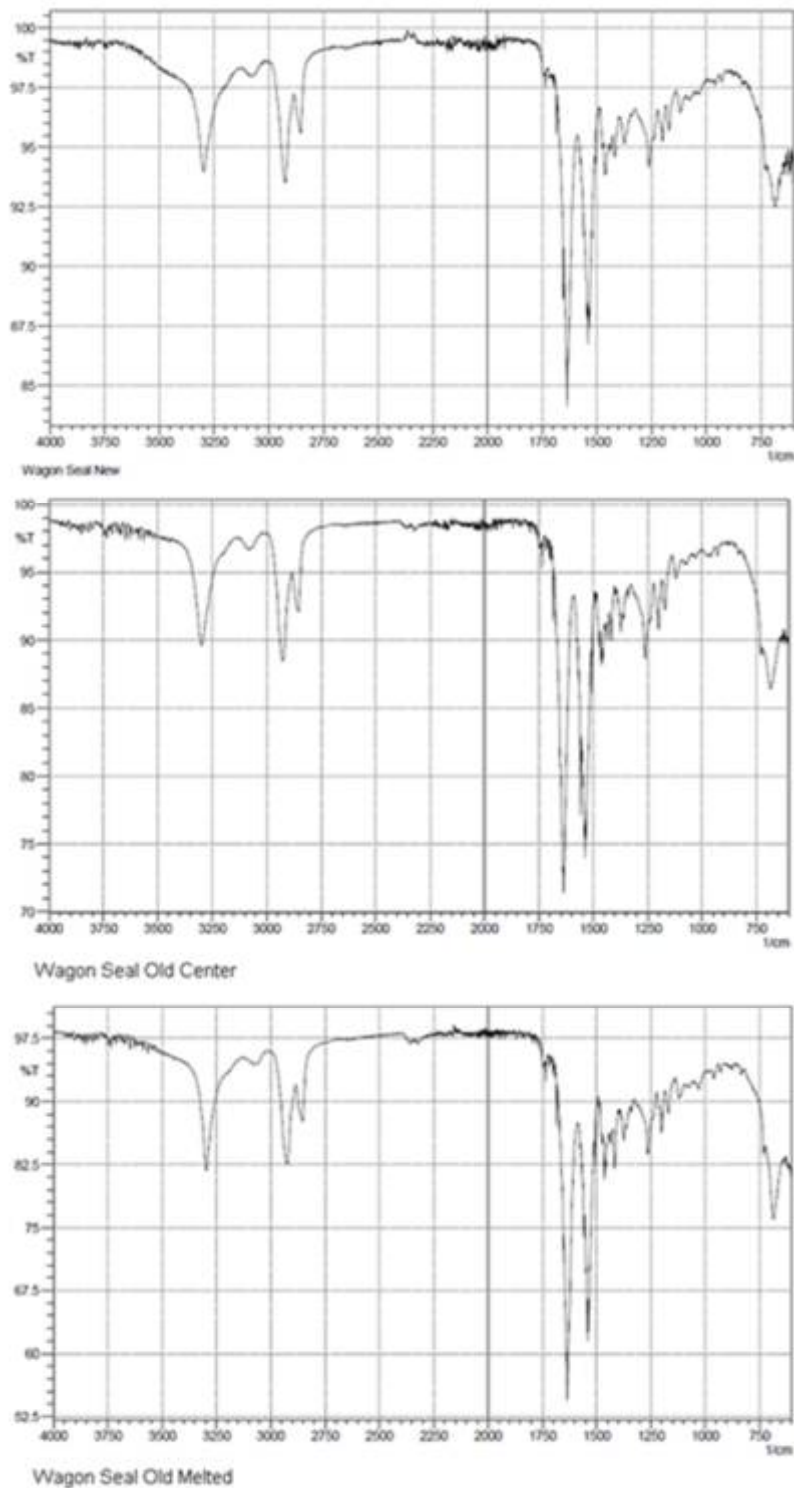
**Фиг. 4.21. а, б, в**

И в трите образца се наблюдават характерните за **полиамид-6** ивици на поглъщане при 1520, 1610, 2940 и 3300  $\text{cm}^{-1}$ . Не се наблюдават съществени разлики в спектрите на пробните образци.

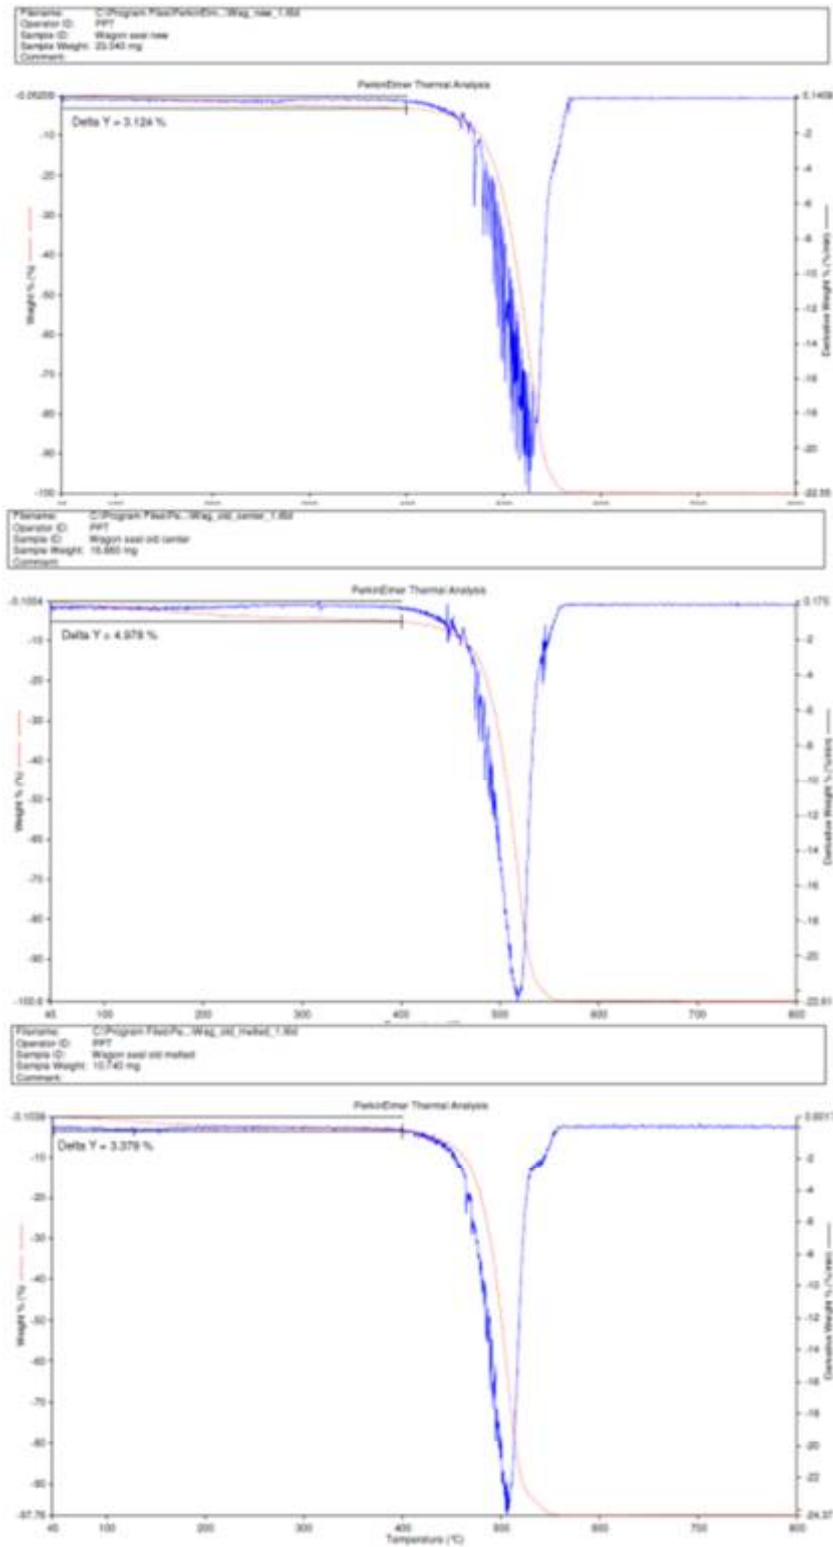
Фиг. 4.22. а, б, в

И при трите образца се наблюдава минимална загуба на маса до 400 °С. Загубата на около 3 % в интервала до 200 °С при образците **Wag\_old** се дължи на погълнатата влага. Полиамидът се разлага в интервала 460 ÷ 580 °С, като максималната скорост на деструкция е при 509 ÷ 529 °С. Най-ниска скорост на деструкция се наблюдава при затопения образец **Wag\_old**. Наличието на железни окиси (ръжда) в същия образец вероятно е причината за остатъчни 2,34% от масата на образца.

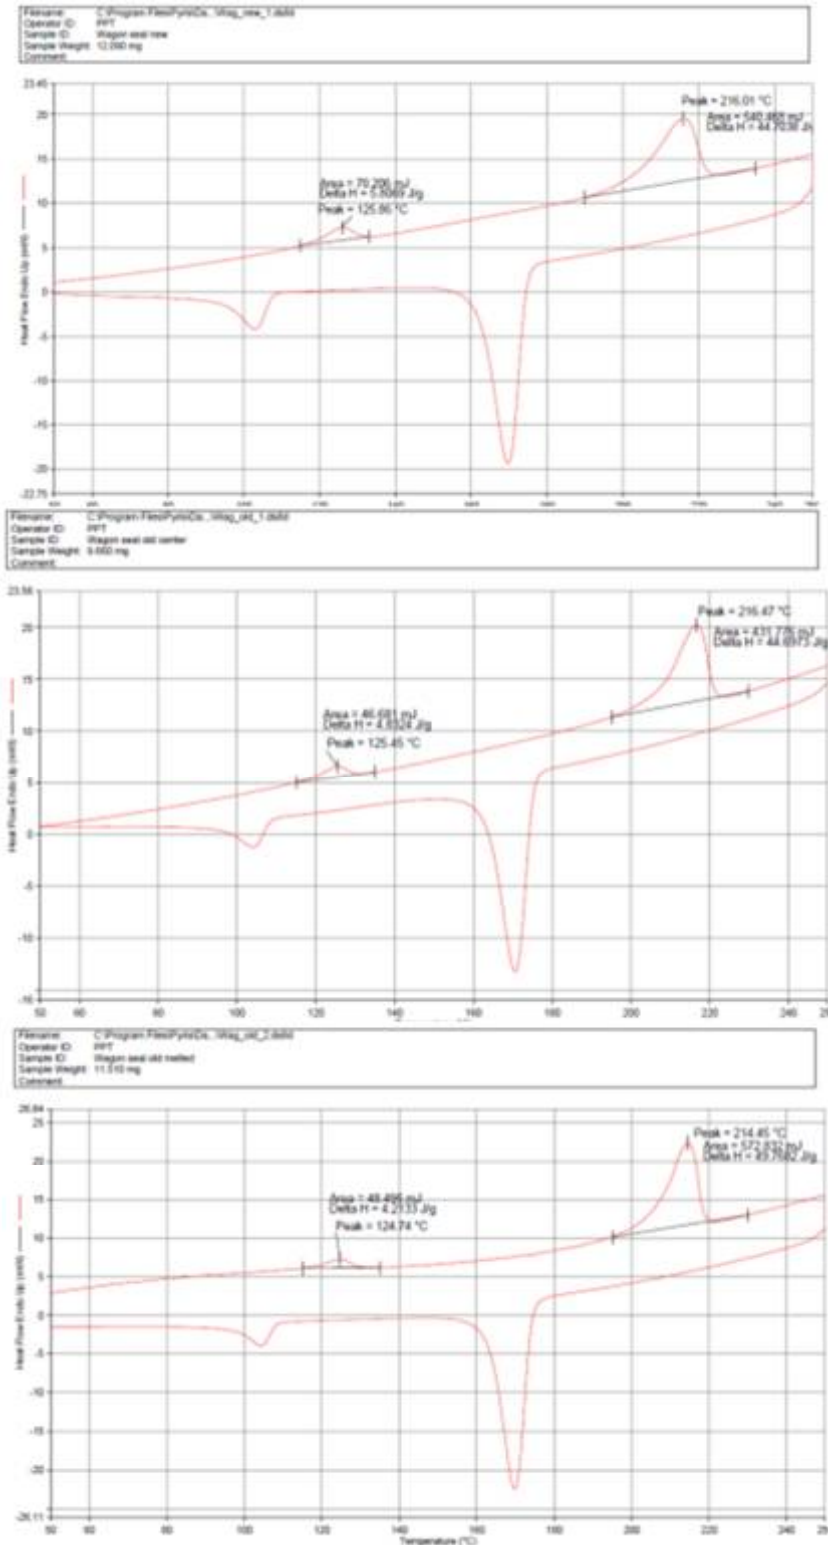
Фиг. 4.23. а, б, в

И трите образеца са частично кристални, като кристалната фаза се топи в интервала 192 ÷ 224°C. Степента на кристалност на Wag\_new и Wag\_old center е около 19,5 %, а на образец Wag\_old melted е 21,7 %. Разликата вероятно се дължи на частично стапяне и последваща рекристализация на материала. Пикът на топене при 125 °C не се дължи на полиамид 6. Възможно е да се стапя добавен модифициращ агент (Съгласно брошура на TENMAT в състава на изделието има модифициращ агент, понижаващ триенето).

В заключение може да се каже, че двете изделия са направени от полиамид 6. Новият и старият образец, в по-запазената му част, притежават идентични физико-механични свойства. По съществена разлика в свойствата се наблюдава при частично затопения участък, показвайки, че вложката видимо е претърпяла голяма, асиметрична деформация, превишаваща указаните от производителя условия при агресивна експлоатация. В процеса на експлоатация с високи натоварвания и интензивно триене за кратък период (в рамките на минути), е достигната висока температура при която полиамидната вложка е започнала да се топи и деформира.
