**ОКОНЧАТЕЛЕН ДОКЛАД**

**РАЗСЛЕДВАНЕТО НА МНОГО ТЕЖКО ПРОИЗШЕСТВИЕ -  
СМЪРТ НА ДОКЕР ПРИ ПАДАНЕ В ТОВАРЕН ТРЮМ НА  
МОТОРЕН КОРАБ SANTANA В ПРИСТАНИЩЕ БУРГАС**

**2018 г.**

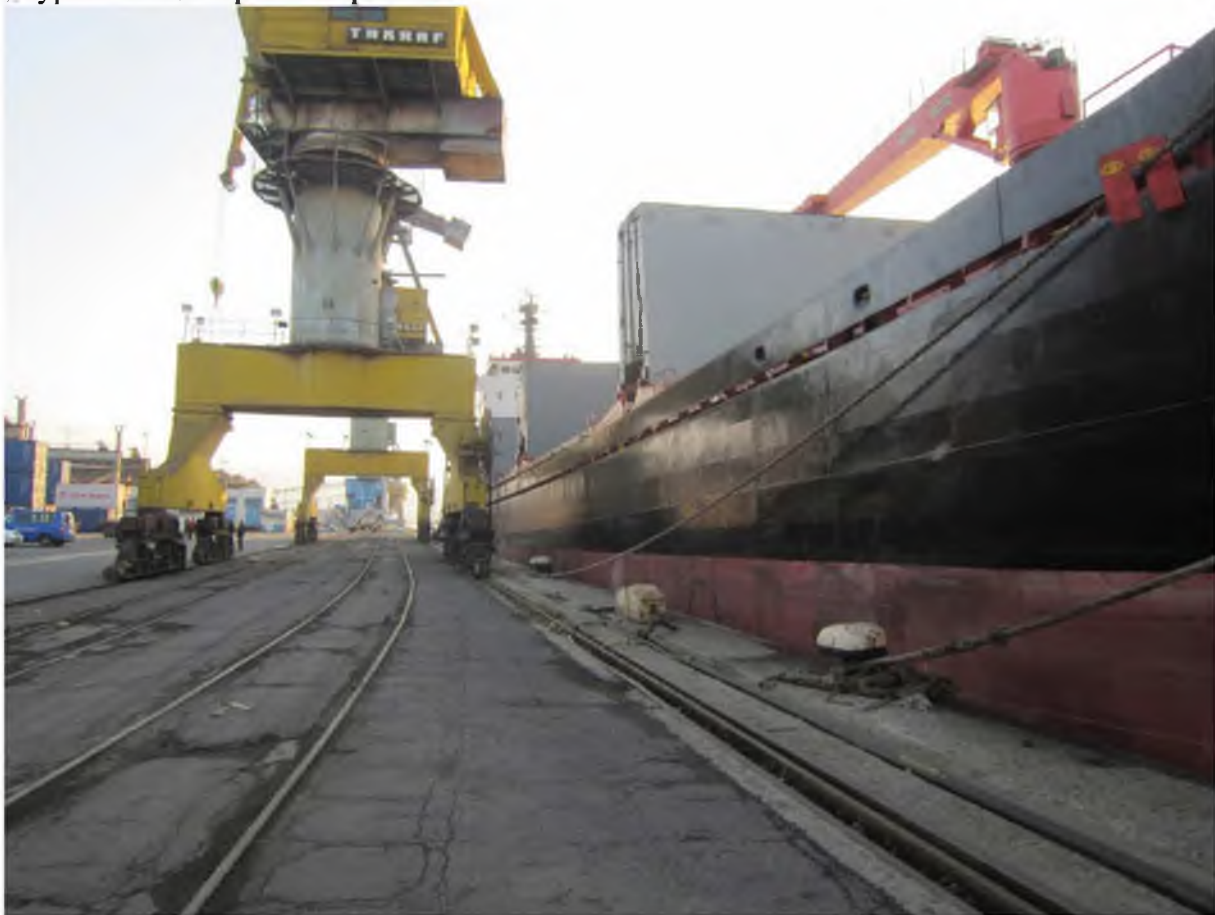
**Фиг. 4**

Плаващият под либерийски флаг моторен кораб *Santana* застана в 08:00 ч. на 03.11.2016 г. на кейово място № 22 на пристанище „БМФ Порт Бургас“ ЕАД – Терминал „Бургас Запад“ /фиг. 4 и фиг. 5/.

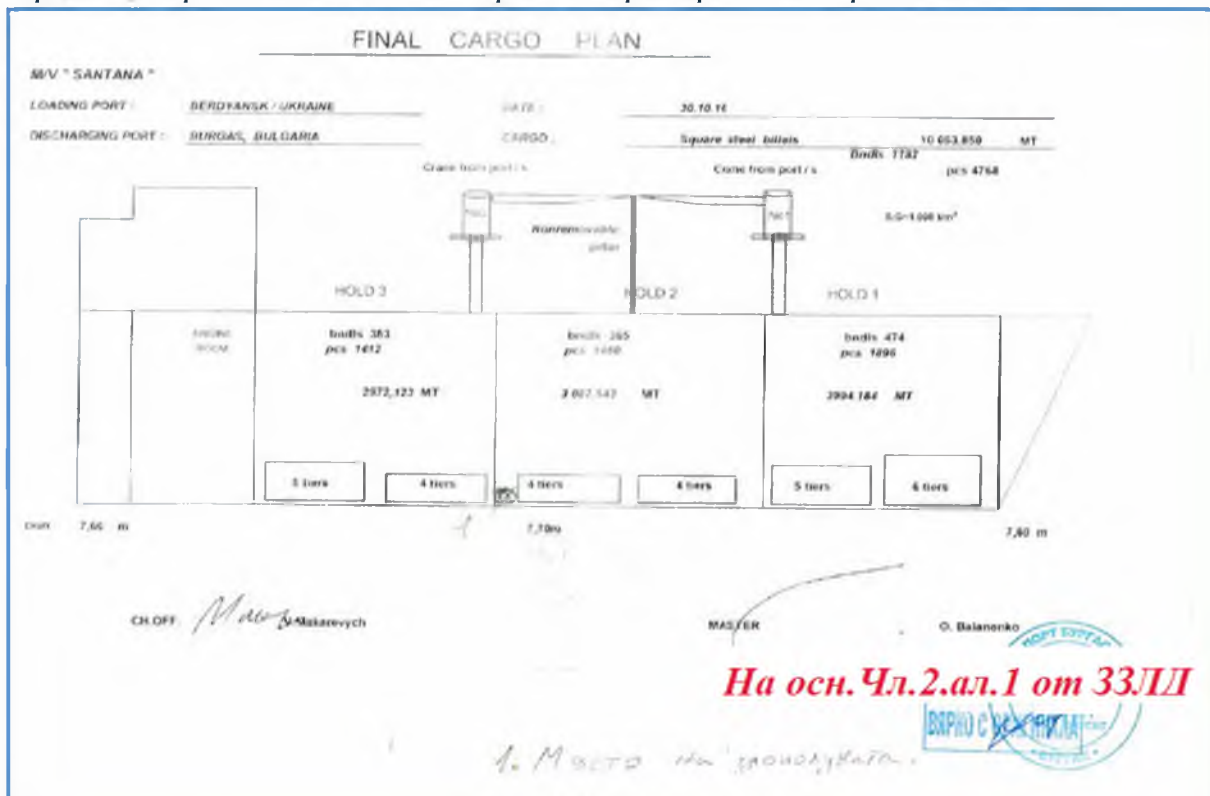
Фиг. 6 Товарен план.

Товарът – 10 000 MT метални заготовки /кнюпели/, натоварени в пристанище Бердянск, Украйна са поместени в трите товарни трюма на кораба /Фиг. 6/.
