ОКОНЧАТЕЛЕН ДОКЛАД

разследване на сериозен инцидент, реализиран на 09.09.2017 г. със самолет A320-231 с регистрационни знаци LZ-LAD, експлоатиран от АО „Български Еър Чартър“ АД, в полет при прелитане от летище Братислава до летище София.

2018 г.

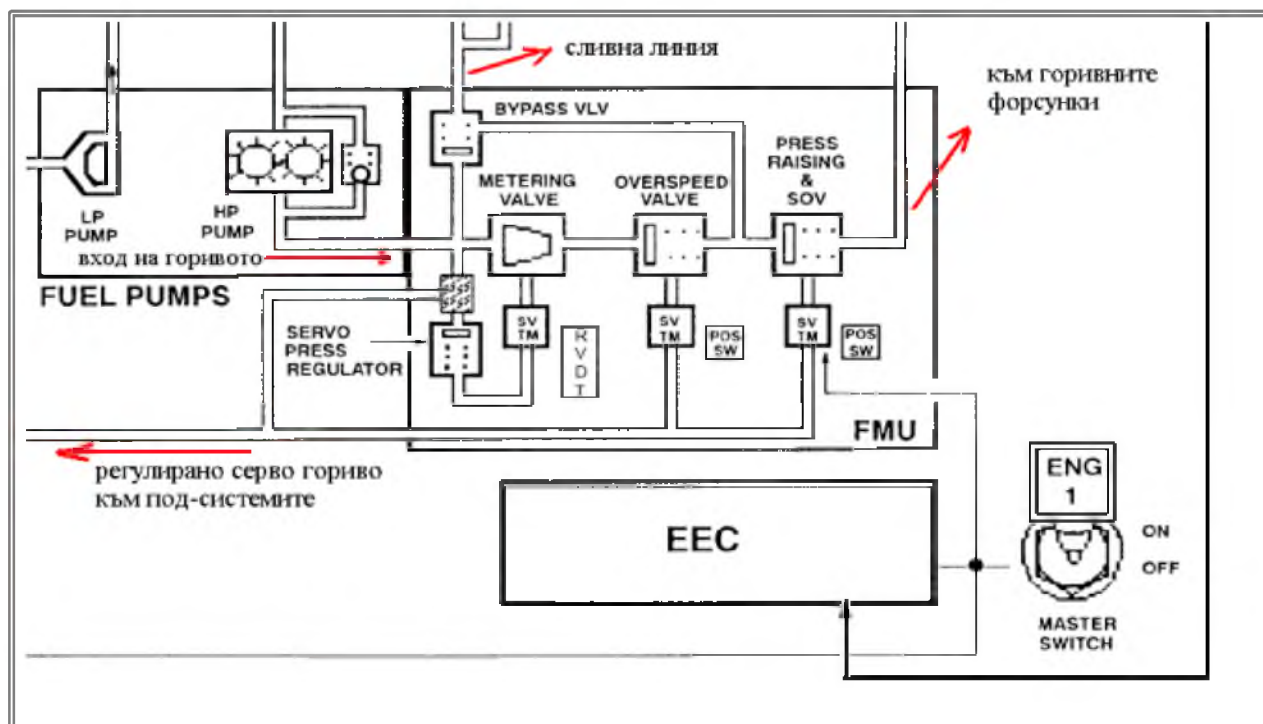
Фиг. 5

Pressure Rising and Shut-off Valve – практически това е електрическият стоп-кран на мотора, с който се пуска горивото при запуск и се спира при гасене на двигателя. ЕЕС няма въздействие върху този клапан, управлява се директно от Engine Master Switch в кабината. По правило: ON=de-energized open и OFF=energized closed (fail-safe функция). Дори когато му е дадена команда за отваряне, той ще я изпълни само ако налягането пред него е

достатъчно за правилната работа на форсунките (оттук идва pressure rising частта на наименованието му).
