ОКОНЧАТЕЛЕН ДОКЛАД

разследване на авиационно произшествие, реализирано на 22.08.2018 г. на несертифицирана летателна площадка Шумен с частен самолет PIPER PA-44-180 Seminole, регистрационни знаци LZ-BCW, експлоатиран от пилот-собственик

2020 г.

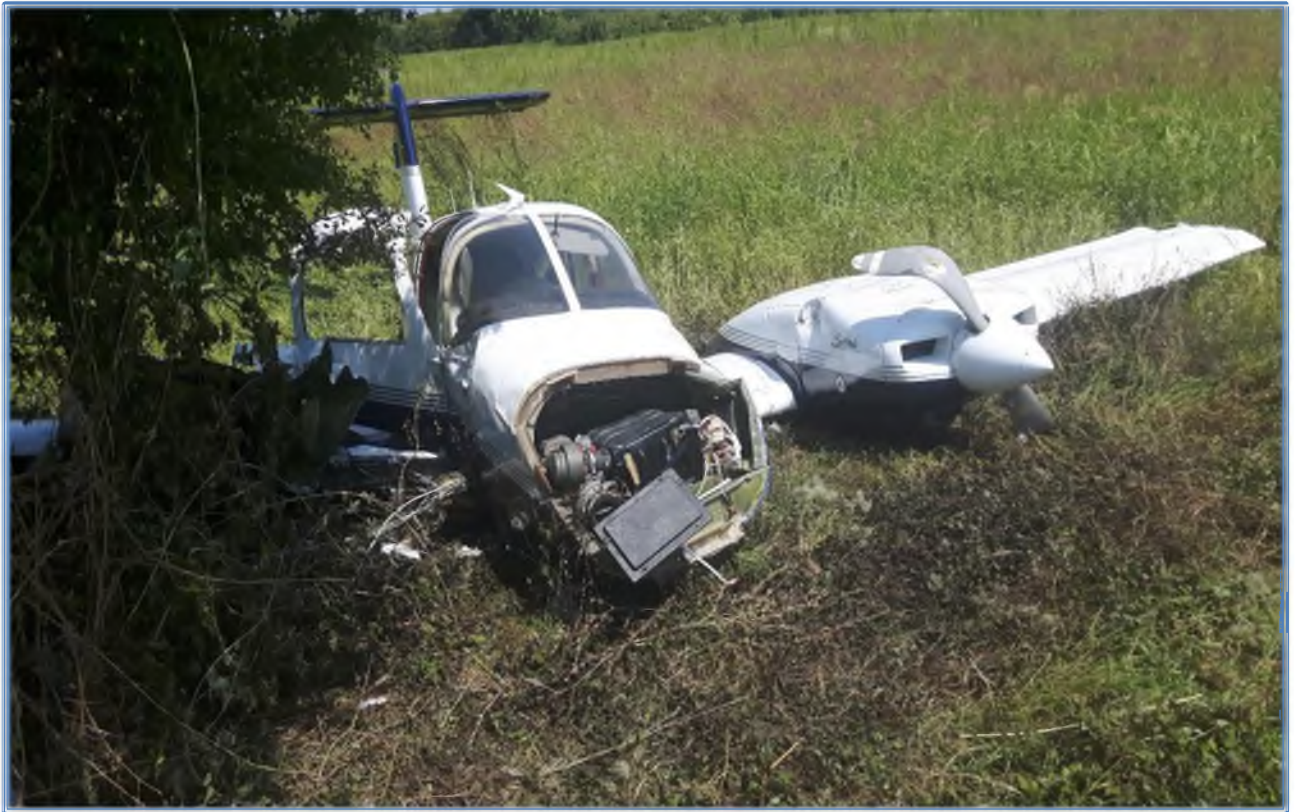
Фиг. 1.

Разположението на отломките на ВС на мястото на събитието, показано на снимки в Приложение 1, сочи, че разрушаването на самолета е настъпило след удара в земната повърхност.

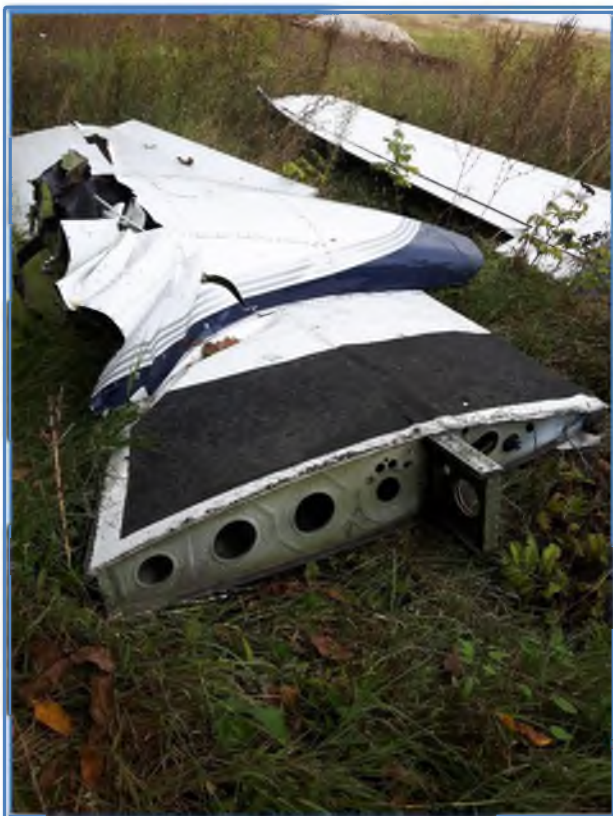
Фиг. 1.

Разрушаването е тотално и самолетът не подлежи на възстановяване. Разрушенията и повредите са показани на снимки в Приложения 1 и 2. Състоянието на отломките е описано в параграф 2.12.
