ОКОНЧАТЕЛЕН ДОКЛАД

разследване на сериозен инцидент със самолет MD-82, регистрационни знаци LZ-LDW, експлоатиран от авиационен оператор „Българян Еър Чартър” ЕАД, реализиран на 25.07.2018 г. по време на качване на пътници на летище Бургас.

2020 г.

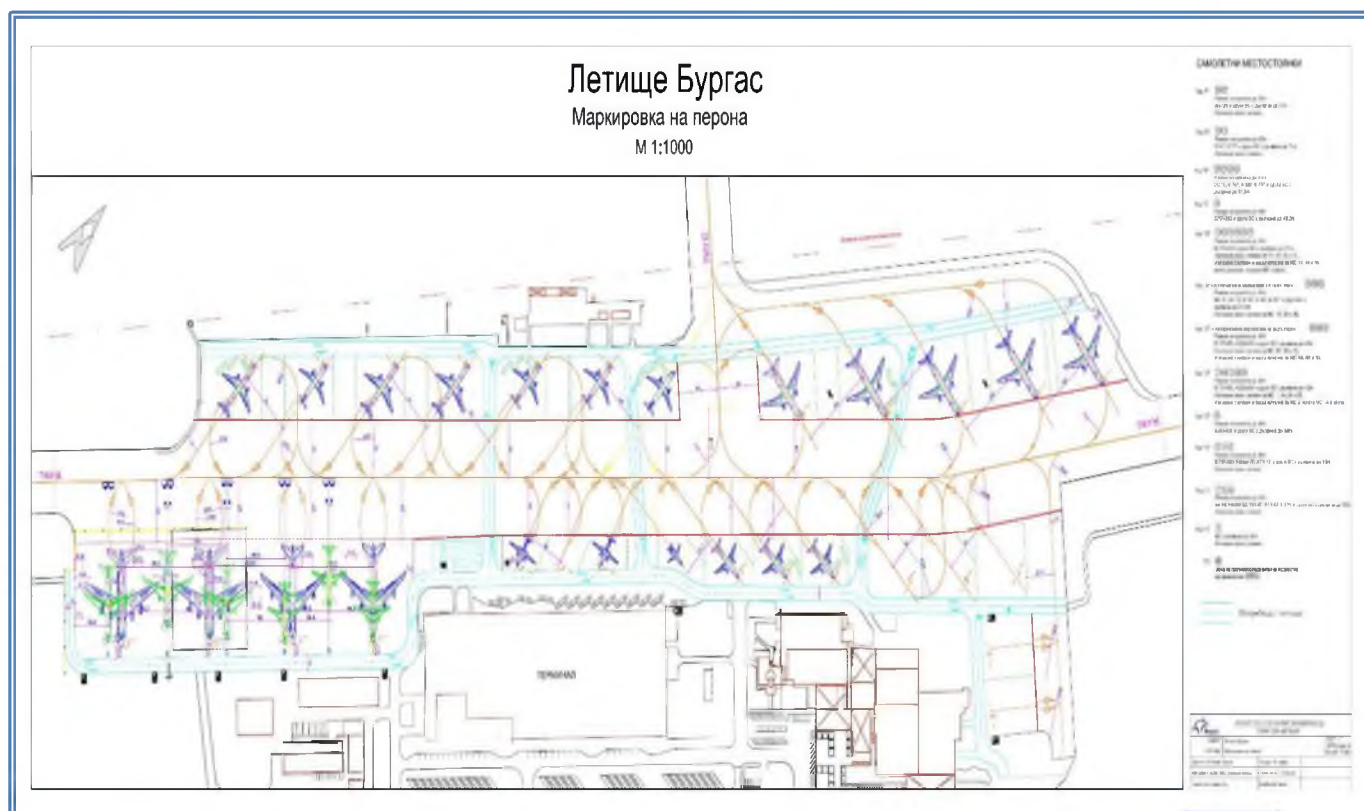
Фиг.5

Индикатор за местоположение и неговото име:	LBBG/БУРГАС/BURGAS;
Координати на контролната точка:	N42°34' 13" E027°30'55";
Разположение на контролната точка:	средата на ПИК;
Превишение на контролната точка:	135 ft (44 m);
Писта за излитане и кацане ПИК 04/22 (RWY 04/22):	магнитен курс 040°/220°;
ПИК е с бетоново покритие с размери:	3200 x 45 m;
Перонните автобуси подхождат към МС по пътищата за движение на наземна техника със спазване на максимално разрешената скорост за движение на МПС и СОТ по перона.
