# ОКОНЧАТЕЛЕН ДОКЛАД

разследване на сериозен инцидент, реализиран на 14.08.2019 г. със самолет Cessna F172 N, регистрационни знаци LZ-SPB, експлоатиран от авиационен оператор „Авио отряд - Варна“ ООД, на летателна площадка Лесново, област София

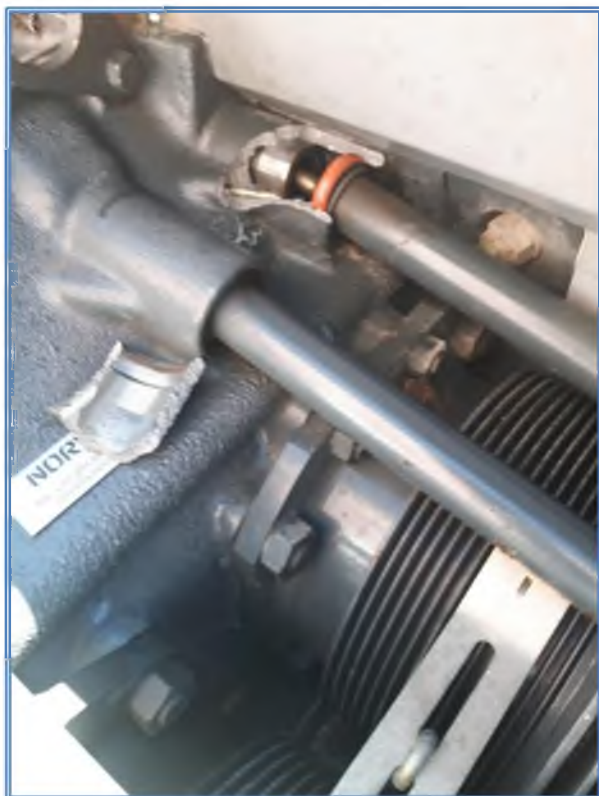
Фиг. 13.

законтрящата тел, така както е показано на фиг. 10 от Приложение 1. В двигателния отсек има следи от изтичане на масло, фиг. 8 и 11 от Приложение 1. Мястото на откъсване на масления филтър от корпуса на двигателя, адаптера към корпуса, се вижда на фиг. 12 от Приложение 1. При огледа на корпуса на двигателя се установи и разрушаване на корпуса на водача на повдигача на изпускателния клапан на четвърти цилиндър, показано на фиг. 13 от Приложение 1.
