# ОКОНЧАТЕЛЕН ДОКЛАД

разследване на авиационно произшествие, реализирано на 09.05.2020 г. със самолет JA 600 (SKYLEADER 600), регистрационни знаци LZ-ACS, експлоатиран от пилот собственик, при кацане на летателна площадка Лесново

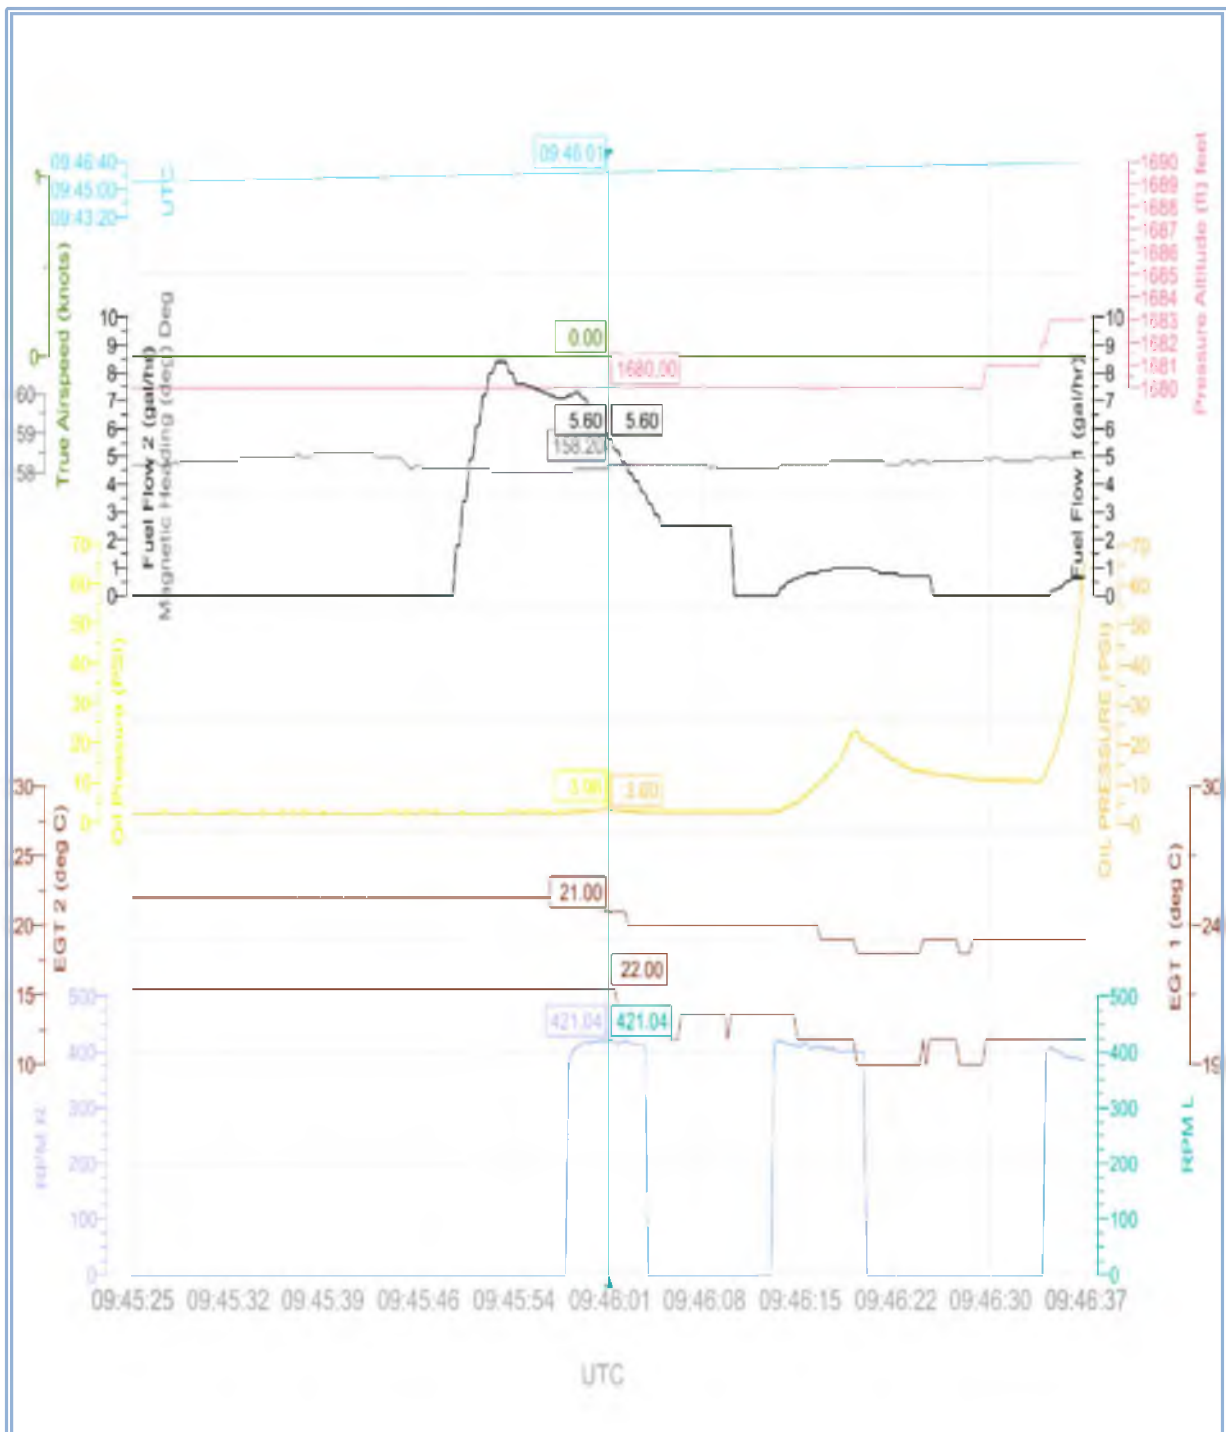
UTC 09:46:13 до 09:46: 20

Студено развъртане на двигателя

EGT 1, EGT 2: 19-21 deg C

Налягане на маслото Oil Pressure нараства до 23 PSI

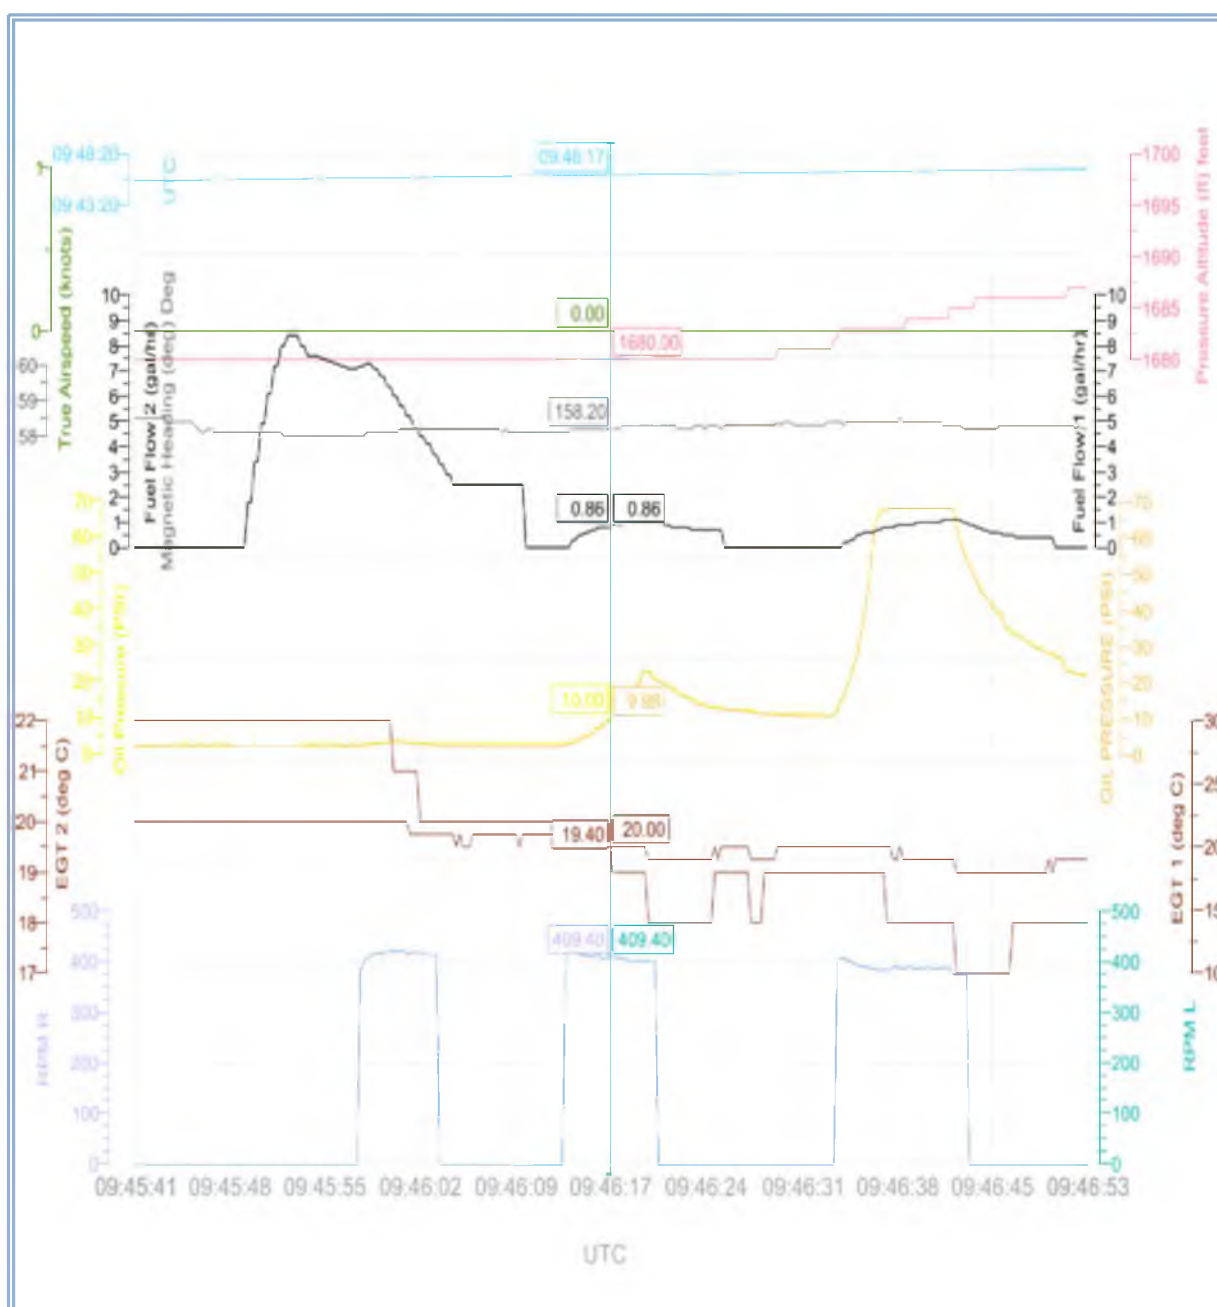
UTC 09:46:34 до 09:46:44

Студено развъртане на двигателя

EGT 1, EGT 2: 19-21 deg C

Налягане на маслото Oil Pressure нараства до 68 PSI

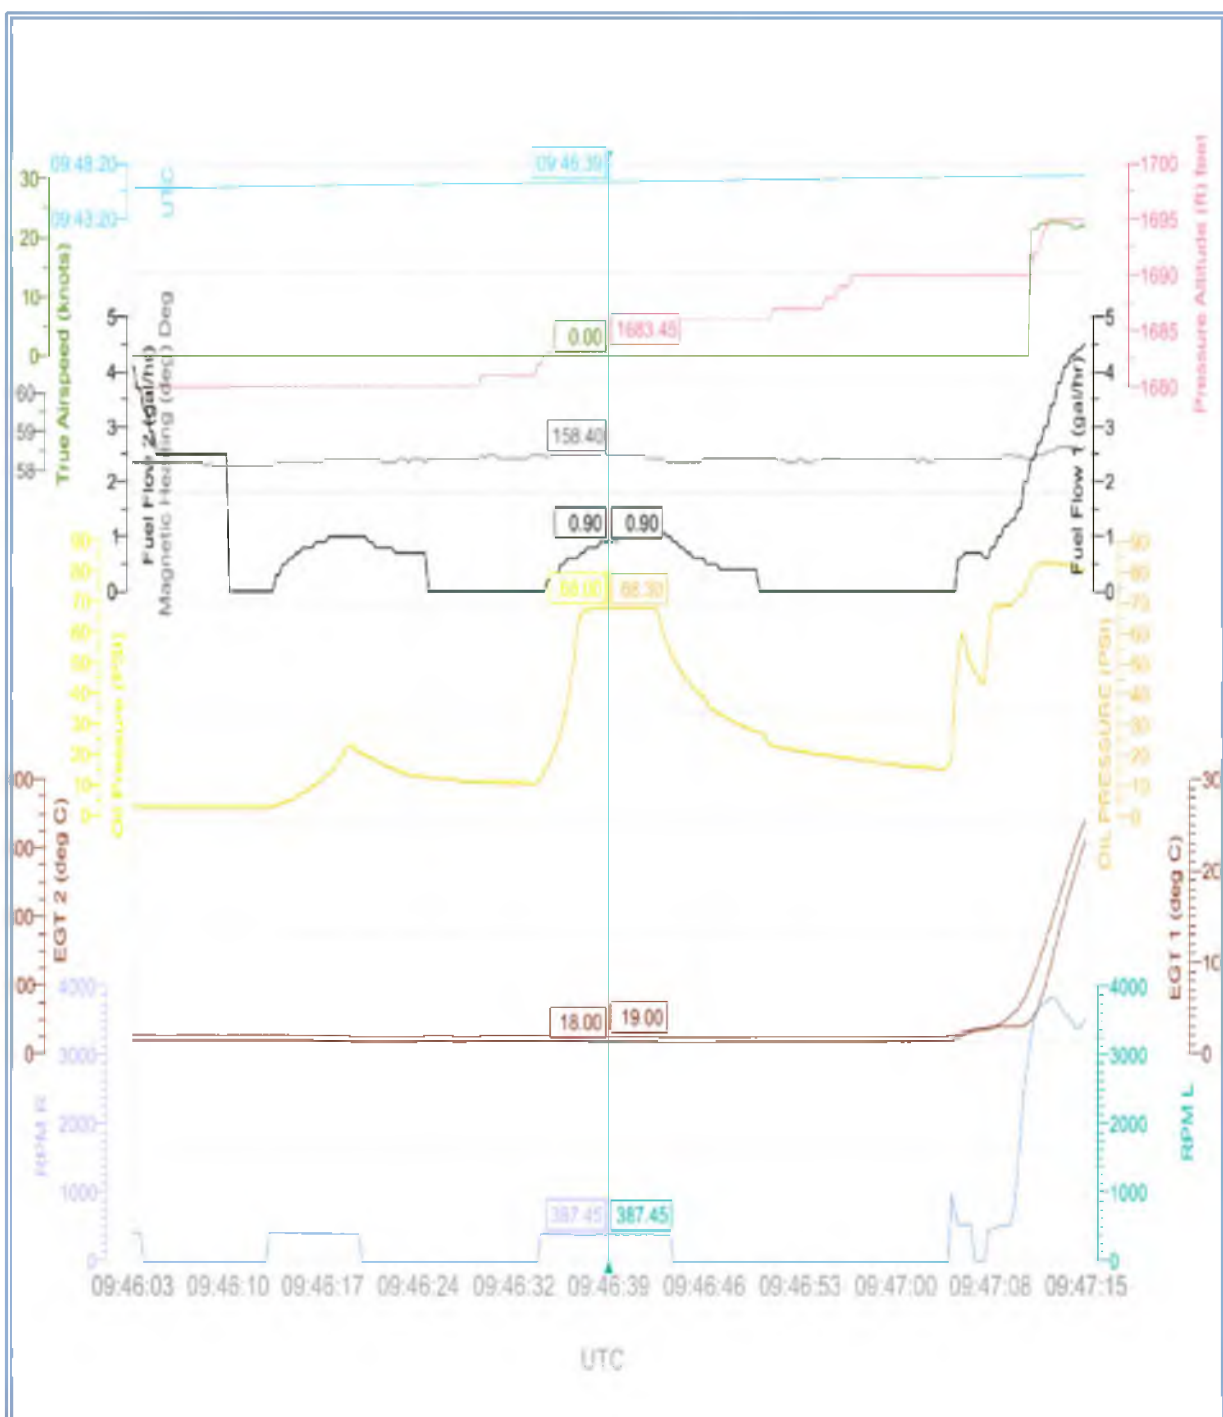
UTC 09:47:05

Начало на запуск на двигателя.

Fuel Flow 1, 2: 0 gal/hr и започва да нараства

OIL PRESS: 35 PSI

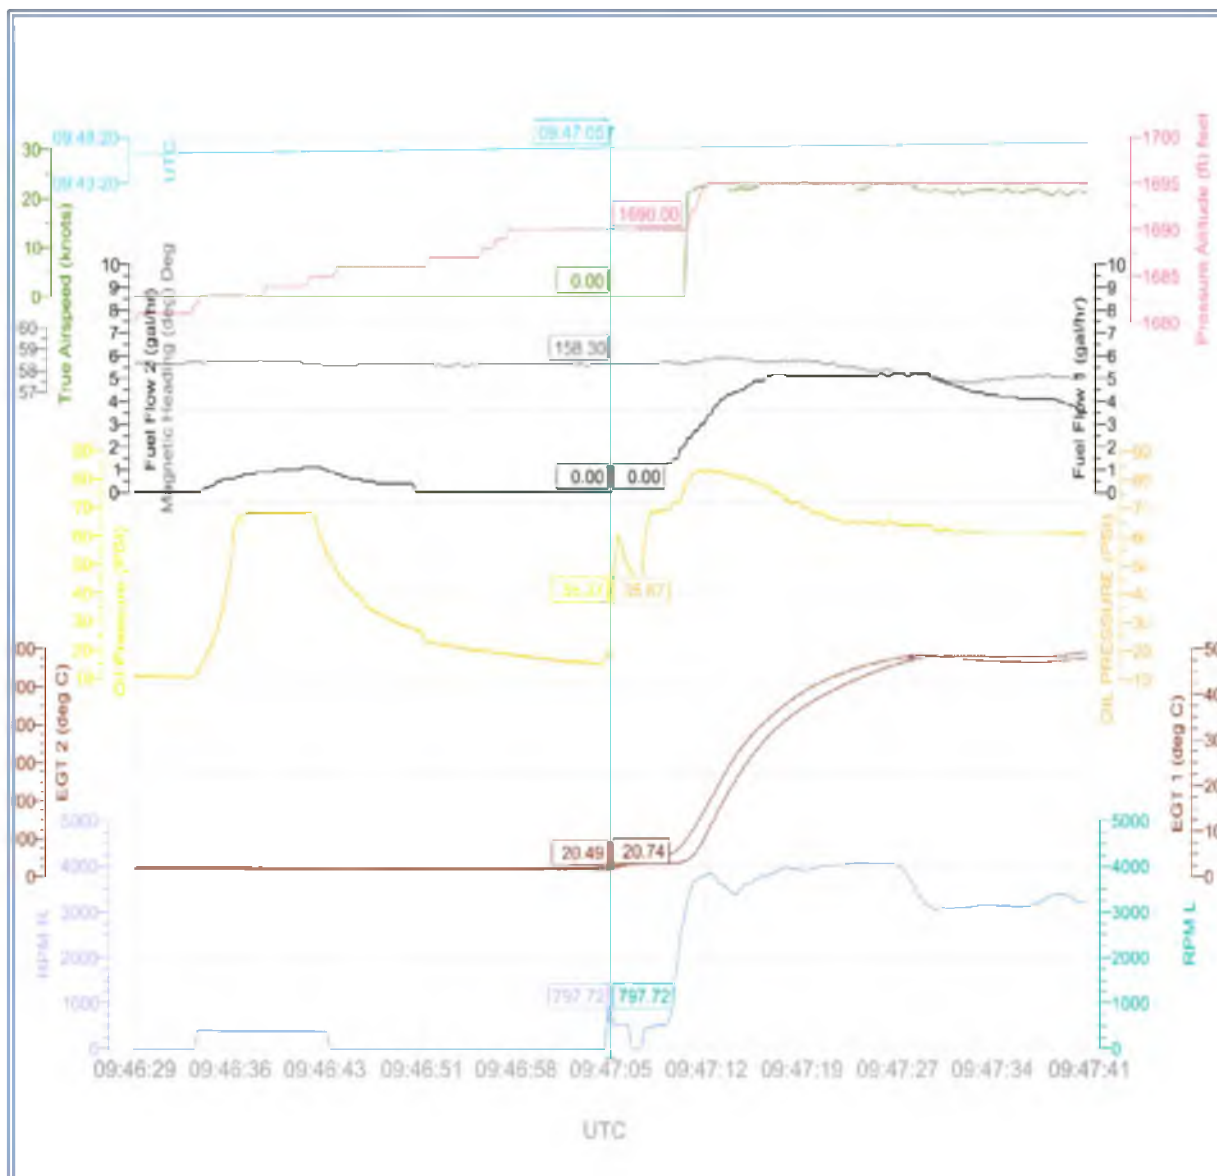
UTC 09:47:06

EGT 1: 23 deg C

Fuel Flow 1, 2: 0.7 gal/hr

OIL PRESS: 44 PSI

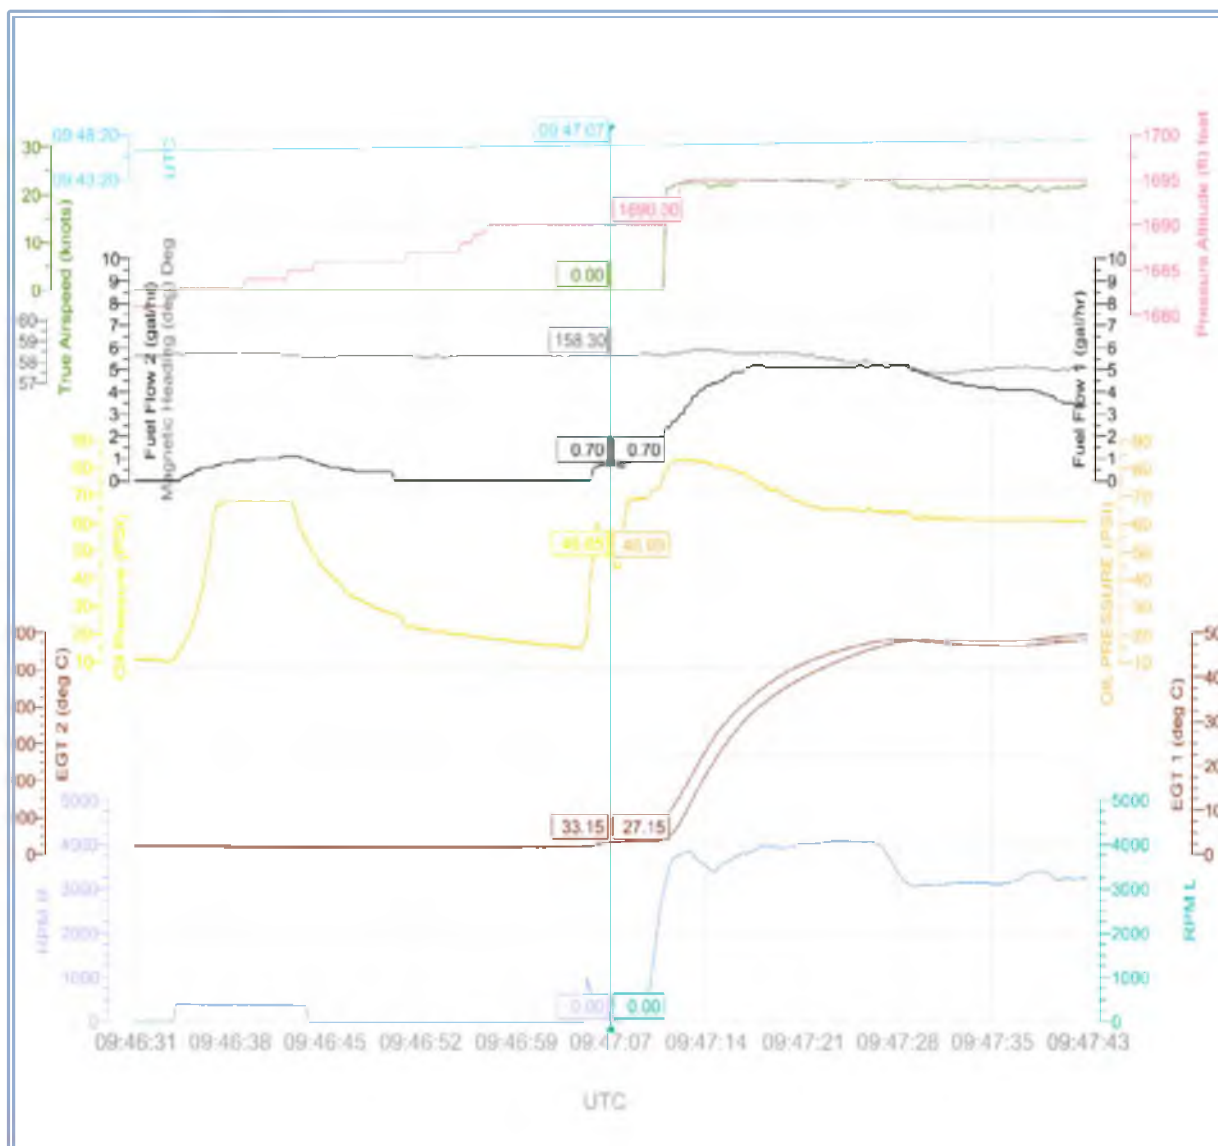
UTC 09:47:08

EGT 1: 29 deg C и нараства

Fuel Flow 1, 2: 3.1 gal/hr

OIL PRESS: 60 PSI

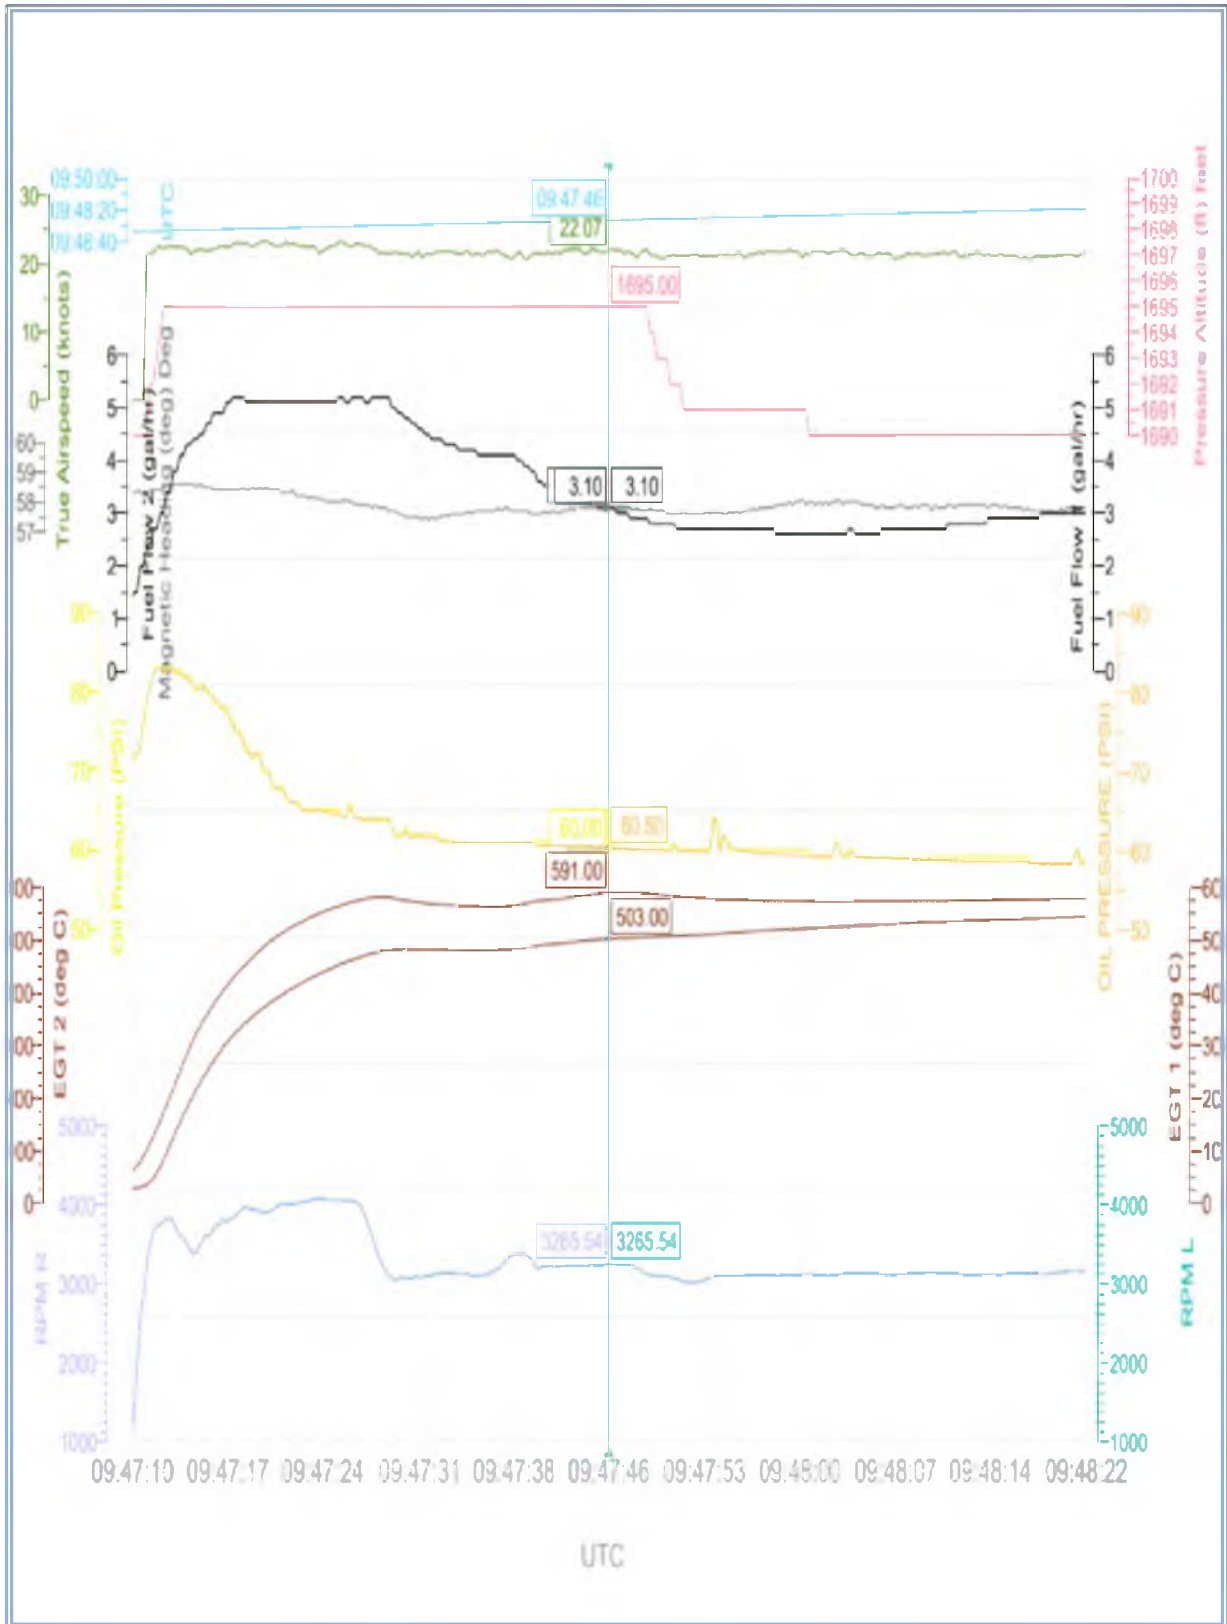
UTC 09:50:28 до 09:50:32

Самолета завива на земя от магнитен курс Magnetic Heading 157.6 deg. до магнитен курс Magnetic Heading 176 deg.

Fuel Flow 1, 2: 3.6 gal/hr

OIL PRESS: 54.16 PSI

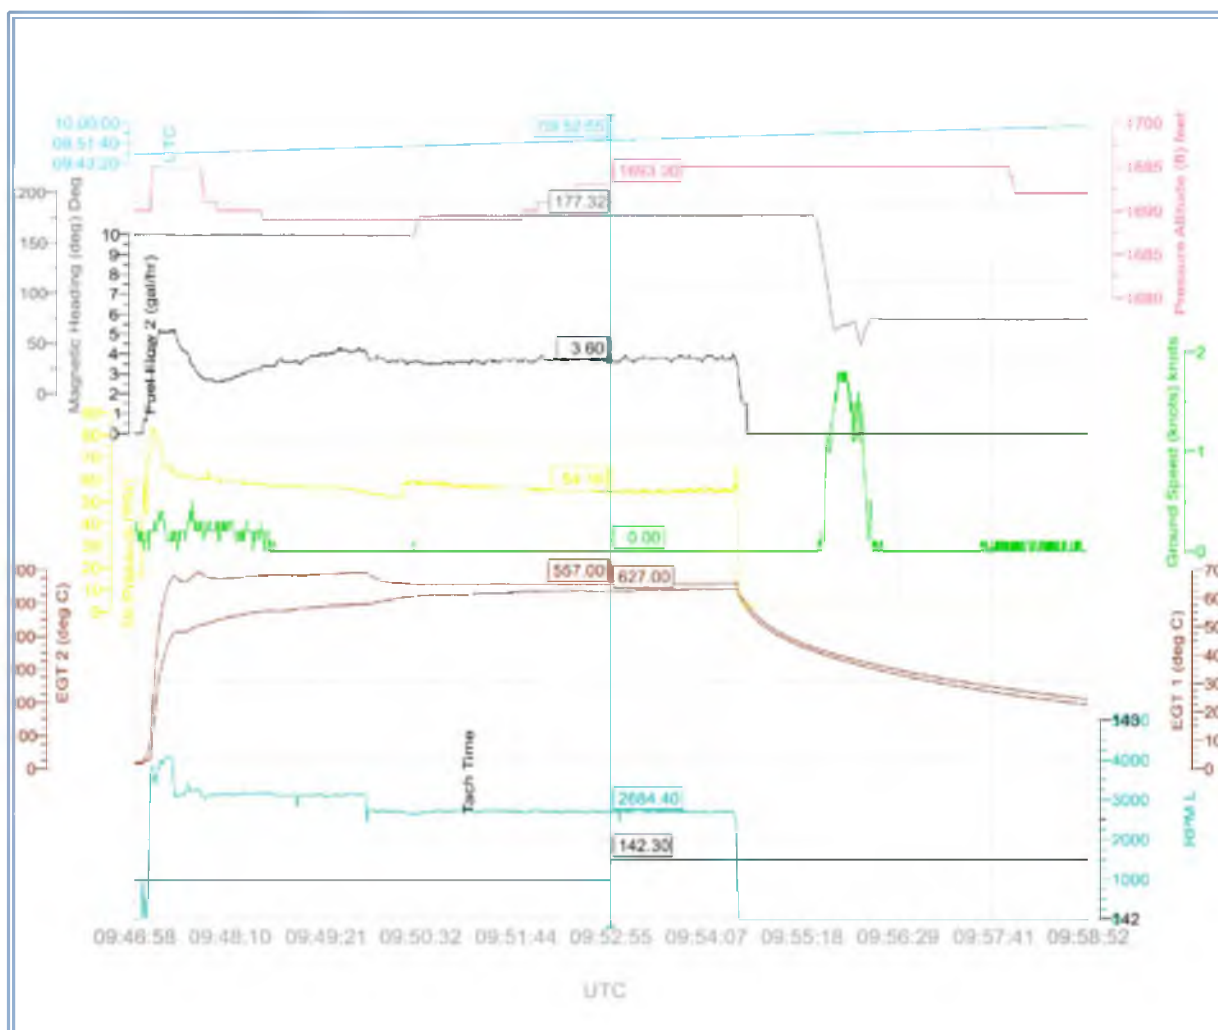
UTC 09:54:37

Спиране на двигателя

RPM L: 3639

RPM R: 3639

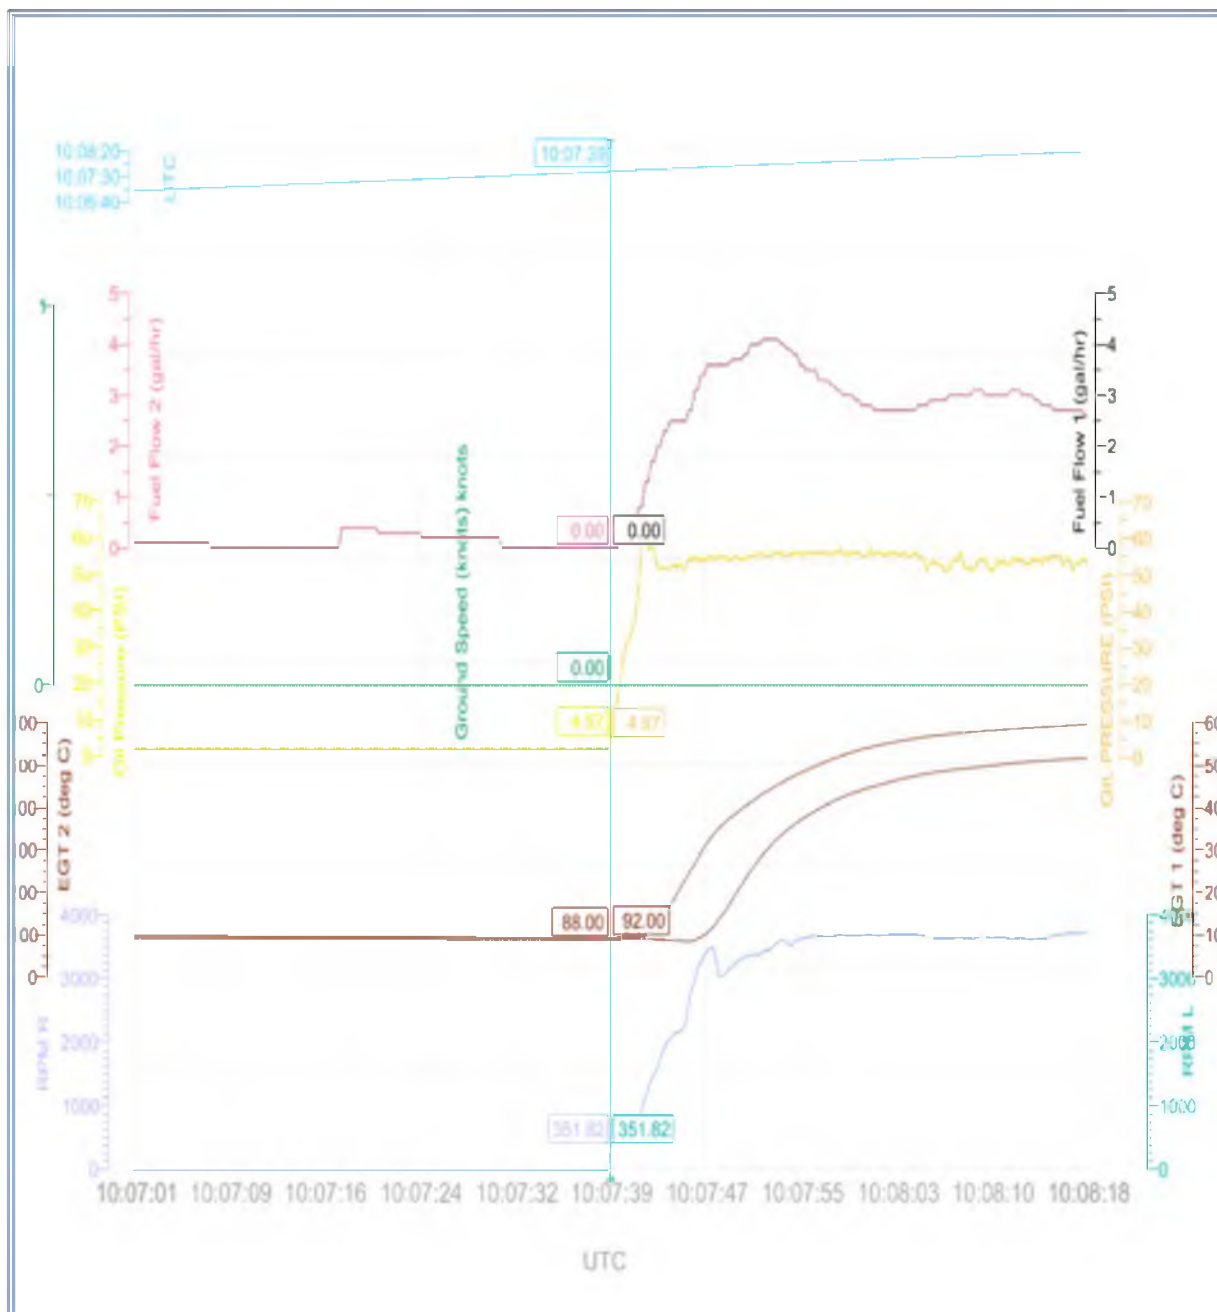
UTC 10:12:45 до 10:17:15

Самолета рулира до полоса RWY 28

Тангаж, Pitch 0.28 deg, увеличавайки се до 2 градуса

Ъгъл на атака, Angle of Attack 88 %

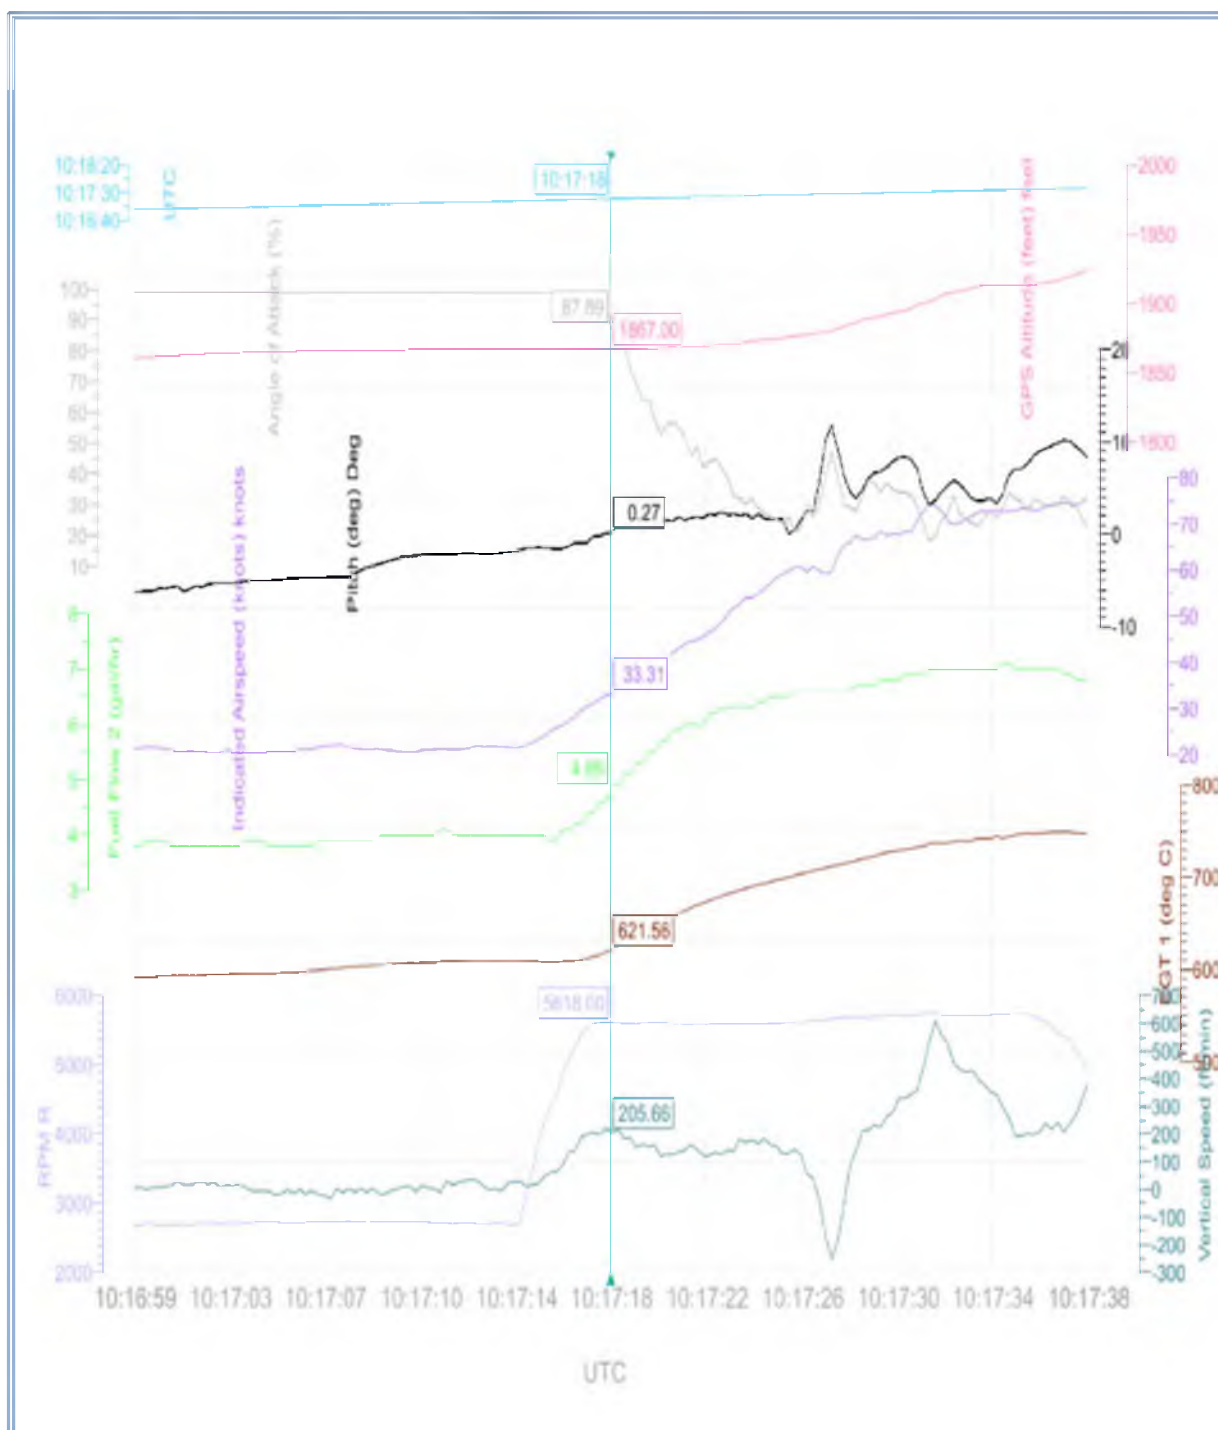
**UTC 10:17:27**

За една секунда Вертикалната скорост, Vertical Speed рязко намалява до -242.21 ft/min

**UTC 10:17:42**

Самолета започва да променя магнитния (Magnetic Heading) до курс 195

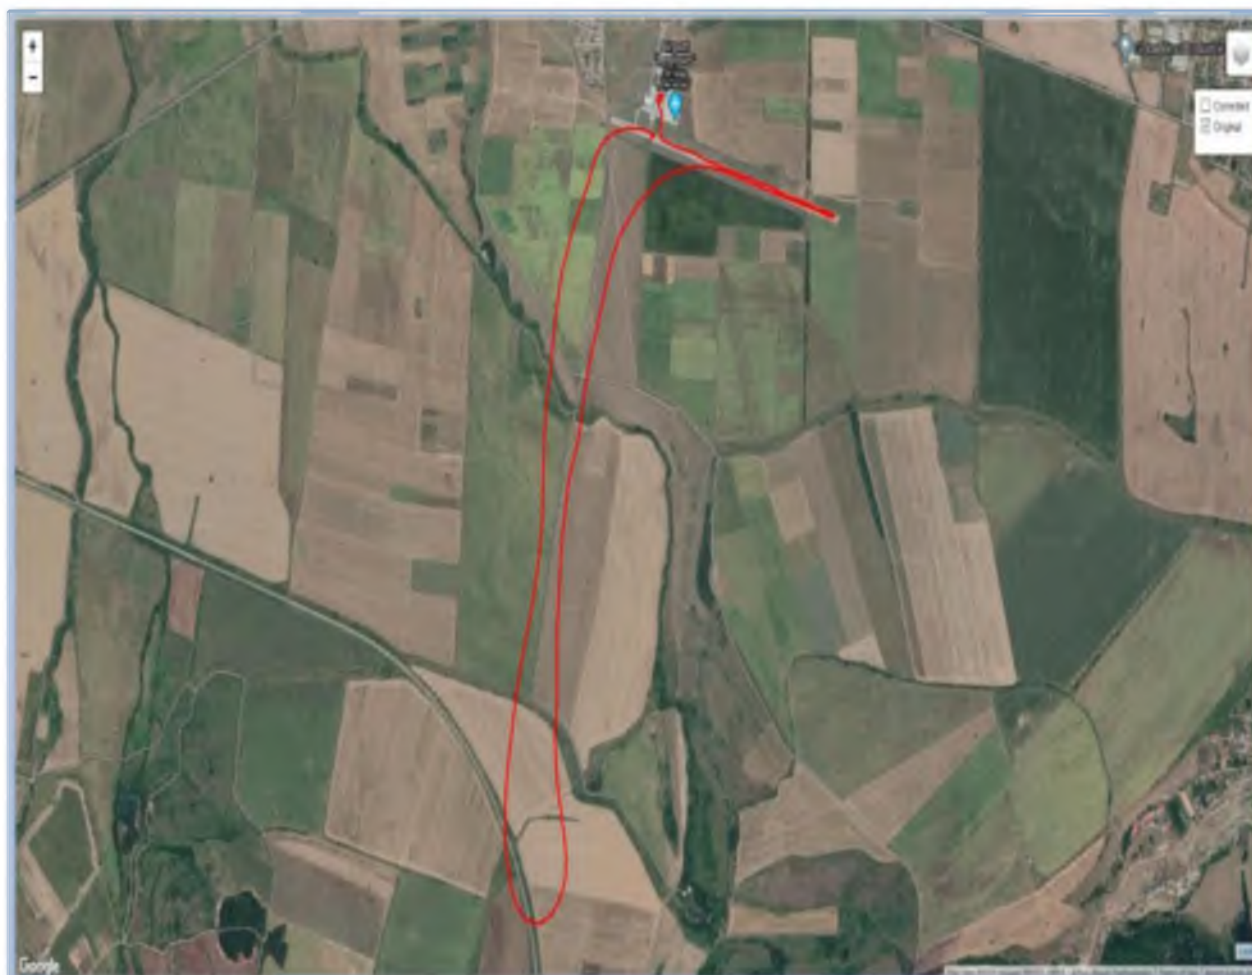
UTC 10:19:03

Самолета започва да променя магнитния (Magnetic Heading) до курс 360, снижавайки

EGT 2: 688 deg C

Магнитен курс 0 градуса

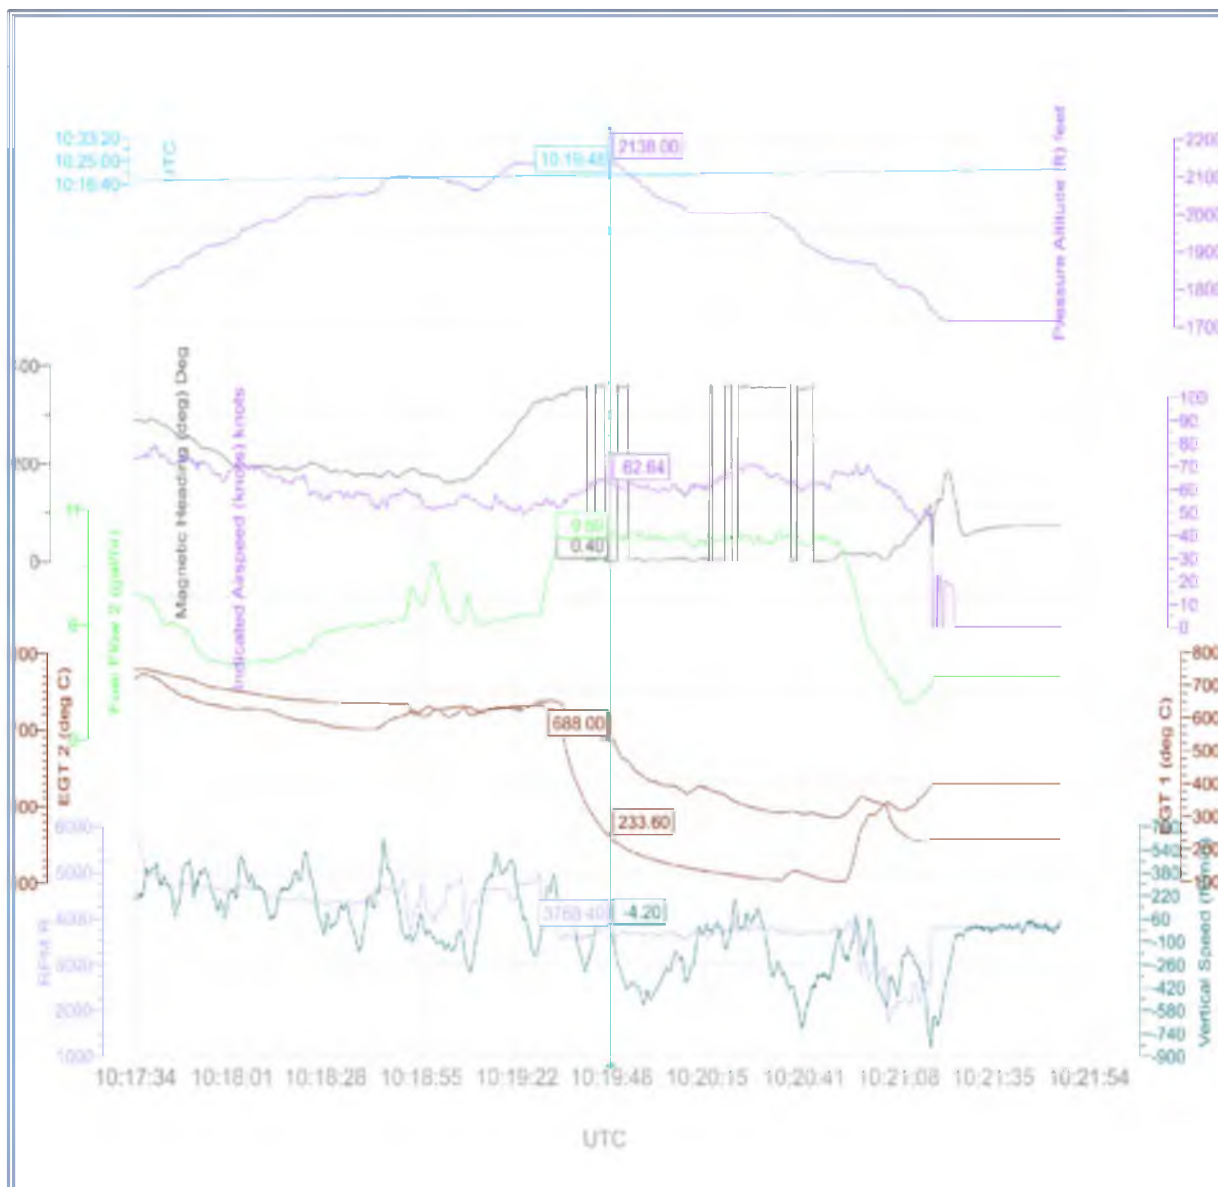
### UTC 10:20:15

Самолета е в хоризонтален полет на височина Pressure Altitude 2002 ft

Смолета отново започва да снижава

Верикалната скорост се променя до – 672 Ft/min

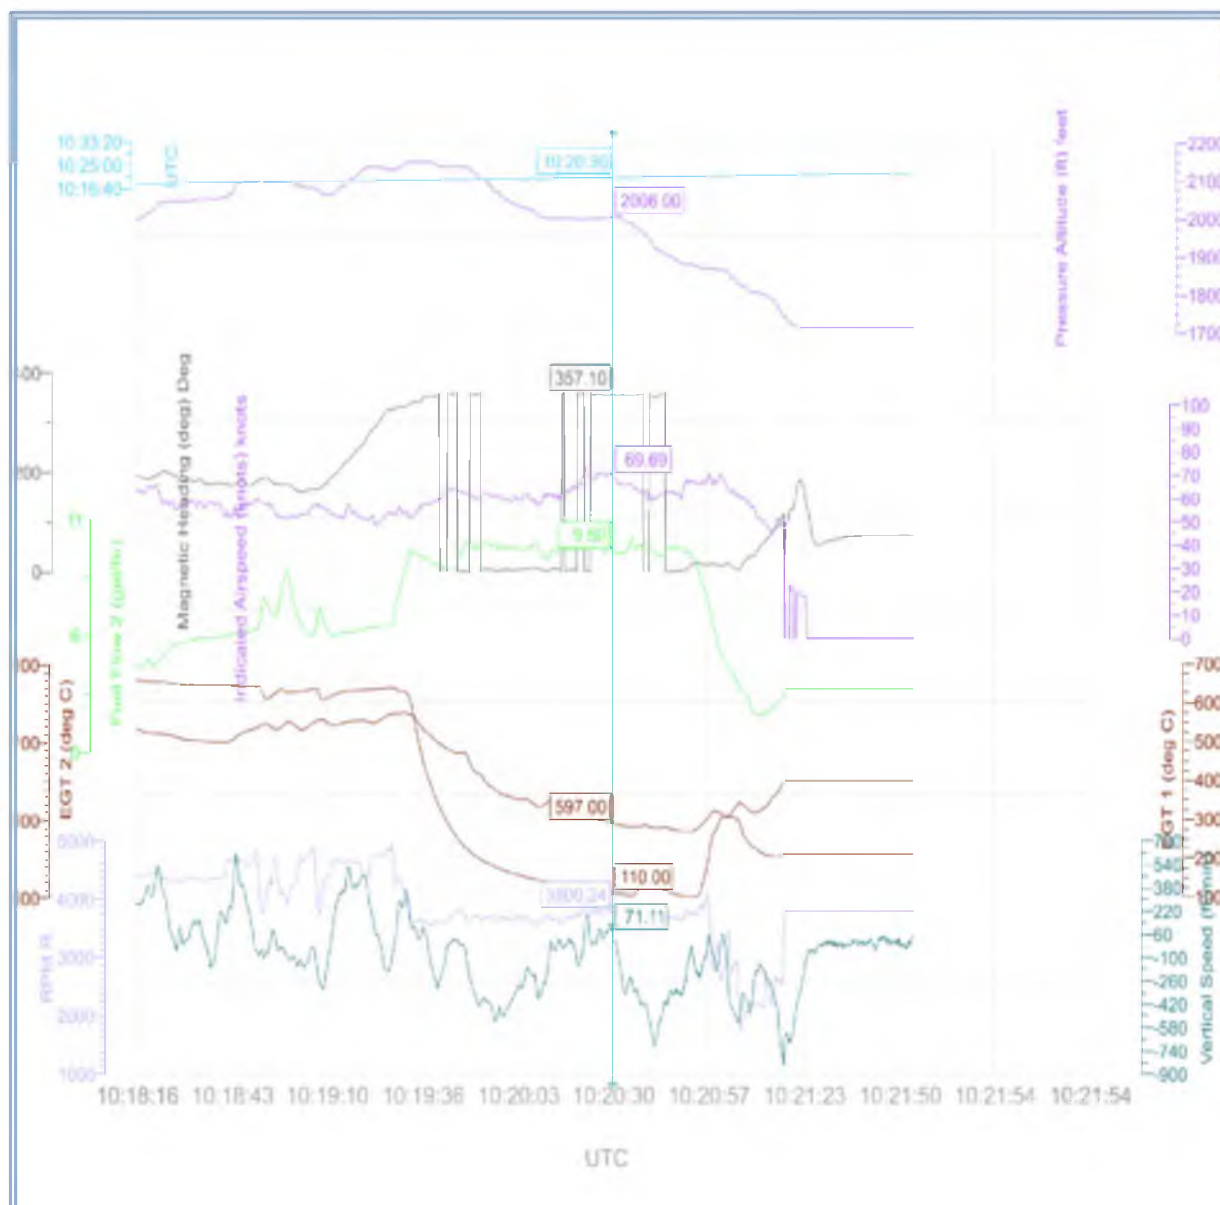
### UTC 10:21:05

Самолета започва да завива надясно до магнитен курс 117 градуса, насочвайки се за кацане към ПИК (RWY 10) на летище Лесново.

Скорост на вятъра, Wind Speed, в този момент е 13kt

Посока на вятъра, Wind Direction, в този момент 354 градуса
