ОКОНЧАТЕЛЕН ДОКЛАД

разследване на сериозен инцидент, реализиран на 26.02.2018 г. на летище София със самолети А321-231, регистрационни знаци HA-LXP, HA-LXL и HA-LXD, експлоатирани от авиационен оператор Wizz Air

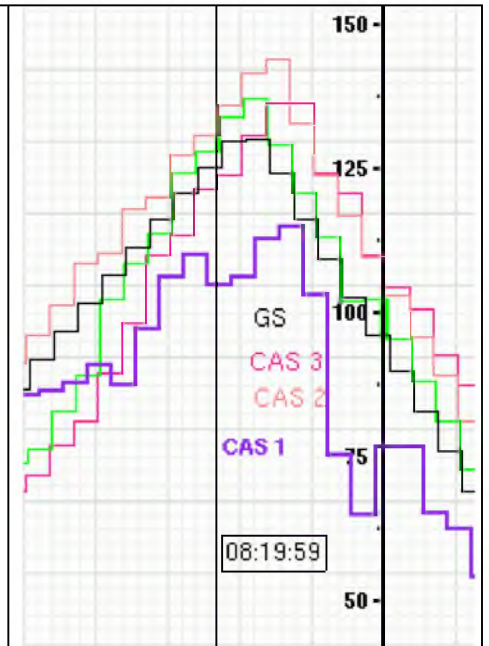
Zoom от горната диаграма

В този момент, на PFR са записани следните съобщения за откази и предупреждения:

- 08:19 UTC : 'ADR2 [source EFCS]'
- 08:20 UTC : **NAV ADR DISAGREE**
F/CTL ALTN LAW

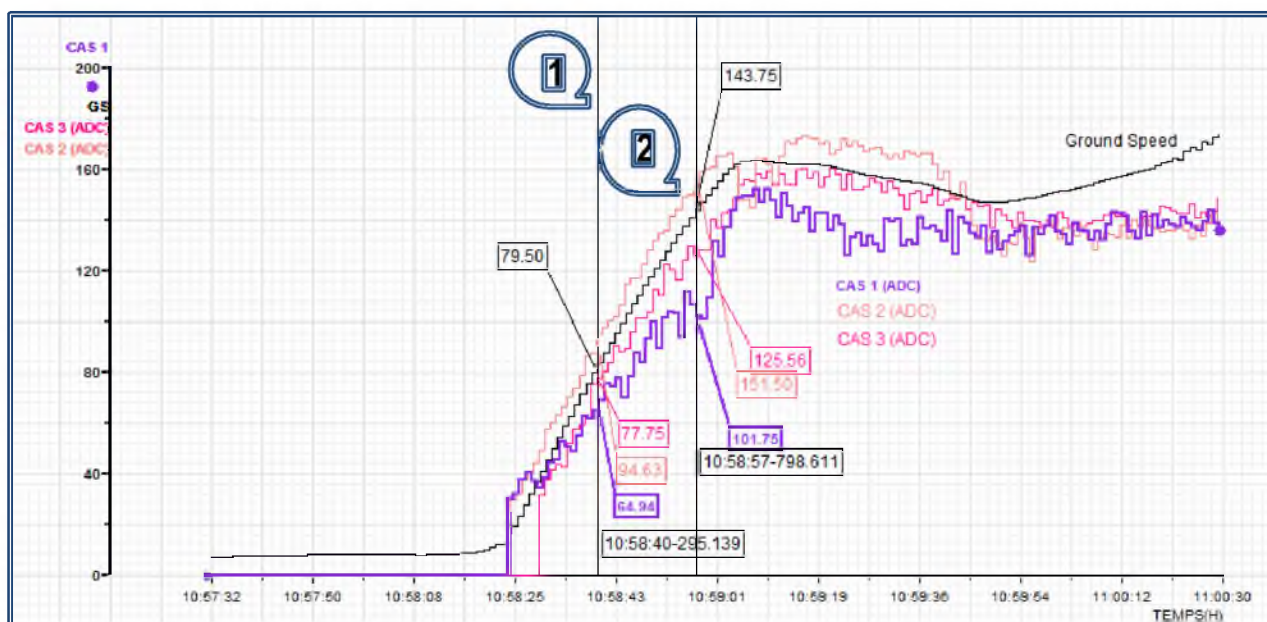
Plotted data / Take-Off

Първоначални условия в 10:58:27 UTC:

- ВС е ориентиран по осевата линия на RWY 09 в конфигурация CONF 2
- РУД (Thrust Levers) са задействани в положение TOGA
- И двата FDs преминават в SRS/RWY mode
- A/THR се включва и армира в THRUST mode
- GS започва да се увеличава
- SAT показва -7.5°C
