ОКОНЧАТЕЛЕН ДОКЛАД

разследване на сериозен инцидент, възникнал на 10.12.2010 г. със самолет Airbus A320-214, регистрационни знаци LZ-FBE, експлоатиран от авиационен оператор „България Ер“ АД, реализиран при набор на височина след излитане от летище София.

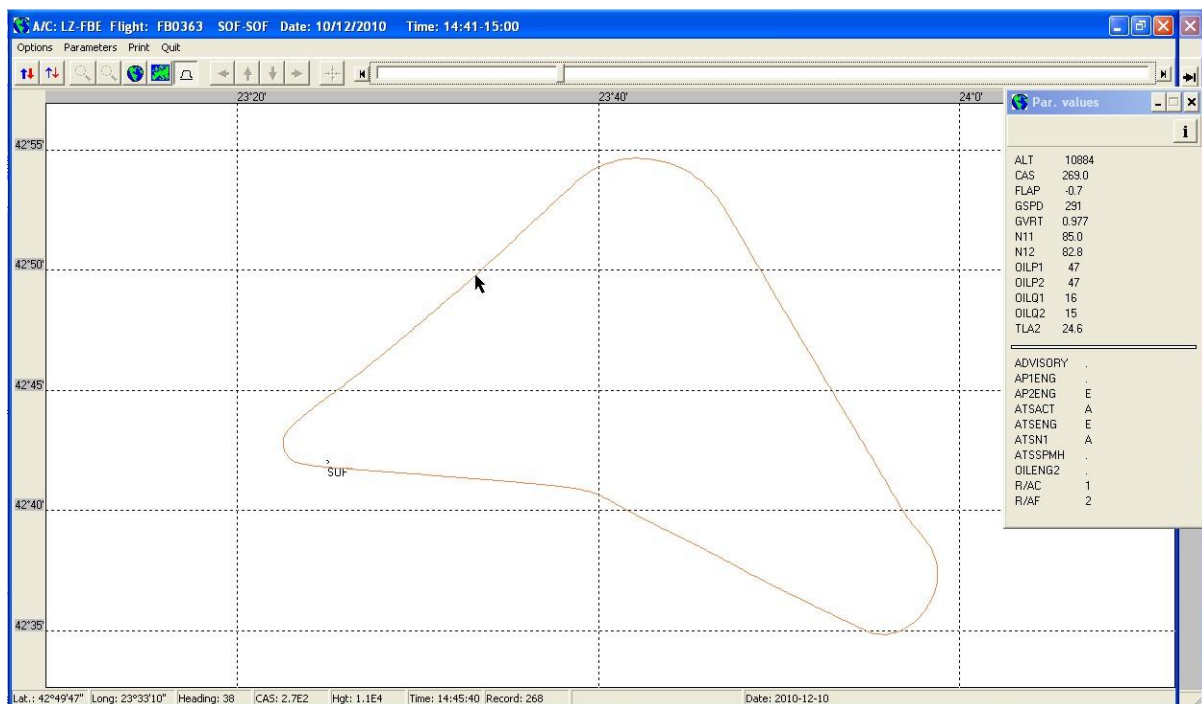
Фиг. 1.

Отварянето на капците е свързано с увеличаване на челното съпротивление на ВС и със смущения в характера на обтичане на гондолата. Тези смущения се разпространяват със скорост равна на скоростта на звука и водят до изменение на налягането PS12 на входа във вентилатора на двигателя. Това налягане се въвежда като параметър в електронната система за управление на двигателя (ECU). Необходимо е да се отбележи също, че се изменят условията за охлаждане на ECU, тъй като охлаждащият въздух се изпуска в пространството под капците на вентилатора на двигателя. Евентуални удари при трептенето на капците в резултат от обдухването им с въздушния поток също биха могли да доведат до отклонения в работата на ECU и от там до изменение на подаваното гориво в двигателя. Най-вероятно разрушаването на капците е реализирано през времеви интервал между 14:43:54 h и 14:45:40 h UTC.

Може да се предположи, че непосредствено след пробиването на масления резервоар от ВС са се отдели основните частите от разрушените капаци. Намаляване на количеството масло в резервоара на двигател № 2 е паралелно с изчезване на разликата в параметрите на двата двигателя (изменя се характера на обтичане на гондолата).
